# Marmiolo, Palazzina gonzaghesca a Bosco Fontana

## Il restauro dei parapetti

## Il restauro degli affreschi del portico

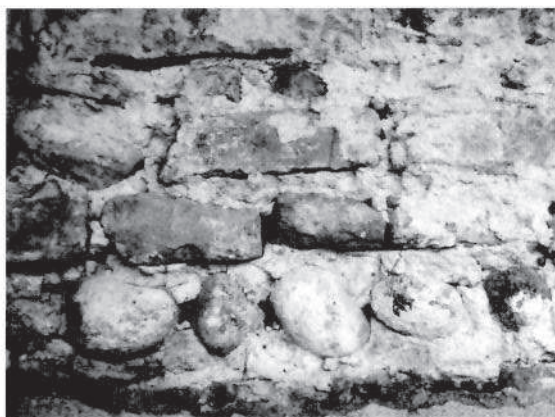
La muratura delle facciate è generalmente condotta in mattoni anche se si sono riscontrati, in alcune scrostature eseguite durante i lavori in atto, inserti in ciottoli di fiume, sia nel bugnato che negli elementi piani (foto 1).

1. Corso di ciottoli nel marcapiano.

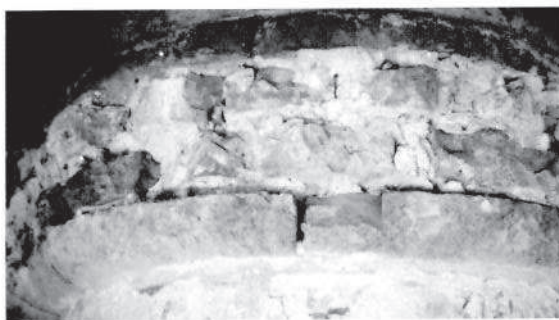
La presenza dei ciottoli è facilmente spiegabile per la vicinanza del fiume Mincio e delle colline moreniche del Basso Garda. Le modanature e gli elementi in aggetto sono sempre eseguiti su laterizio sagomato in opera: il bugnato è ottenuto con il tipico lavoro di sbeccatura alternata degli spigoli dei mattoni (foto 2).

2. Mattoni sagomati nella bugna che fascia le colonne del portico.

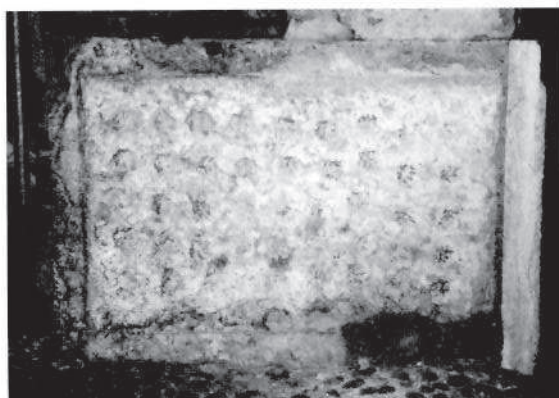
3. Lastre in pietra di Verona dei basamenti delle colonne del loggiato.

curatamente sbazzate a subbia e scolpite con piccole concavità regolari che imitano schematicamente l'andamento dei conci del bugnato. È verosimile che anche la superficie delle lastre fosse in origine rivestita da un sottile velo d'intonaco o almeno da una coloritura che la adeguasse cromaticamente agli altri elementi della facciata, ma le indagini hanno rinvenuto tracce solo delle coloriture più recenti, soprattutto della fase settecentesca, probabilmente per la naturale cattiva adesione degli strati di finitura alla pietra e per l'intenso dilavamento dell'acqua piovana a cui sono soggette (foto 3).

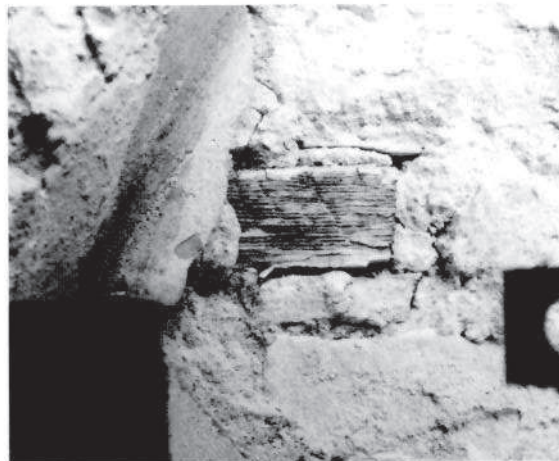
4. L'architrave in legno di una finestra.

Forse altri elementi lapidei erano presenti nelle aperture del piano superiore: in più punti le demolizioni hanno riscontrato la ricostruzione dei davanzali, eseguita con mattoni di modulo diverso, malta povera di legante (rapporto sabbia/calce pari a circa 4/1) e sabbia di diversa curva granulometrica e colore rispetto a quella originale. La presenza alla base delle spalle di scassi rettangolari, grossolanamente tamponati prima dell'intervento di tinteggiatura del XVIII secolo, fa pensare ad una rimozione di elementi in pietra avvenuta durante quell'intervento. Gli architravi delle finestre sono invece costituiti da travetti lignei (foto 4).

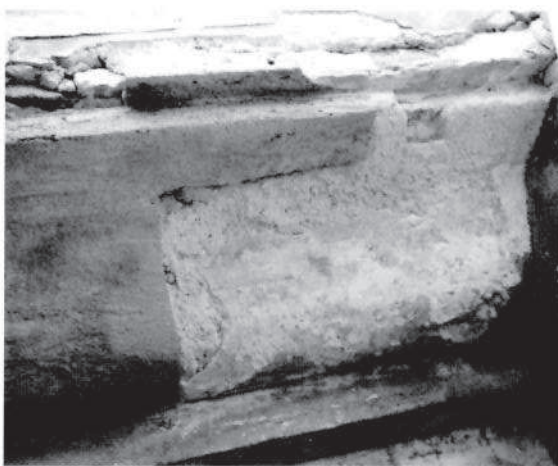
5. I due livelli ricostruttivi novecenteschi nella cornice del timpano.

Il secondo intervento integrativo risale ad un'epoca nettamente più recente, probabilmente agli inizi del XX secolo. Fece uso di malte grigiastre con curva granulometrica irregolare, in genere medio/fine, non molto tenaci ma con presenza di leganti idraulici industriali. I lavori rimossero integralmente gli intonaci ritenuti decoesionati o pericolanti, ripristinandoli seguendo linee più rigide e regolari (foto 5).

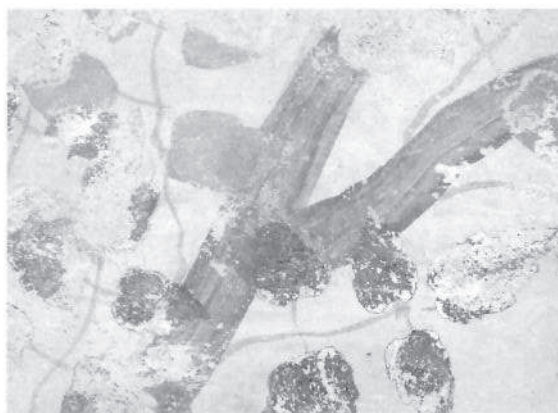
Loggiato parete ovest, lunetta della prima campata meridionale.

Il particolare mostra la caduta delle finiture a calce in terra verde realizzate su scialbo bianco precocemente carbonatato.

plicazione di stesure di colore a calce su intonaci già asciutti che ha localmente compromesso il processo di carbonatazione e la conseguente conservazione di alcuni elementi dipinti quali, ad esempio, le foglie realizzate a verde terra nella lunetta della prima campata a meridione.

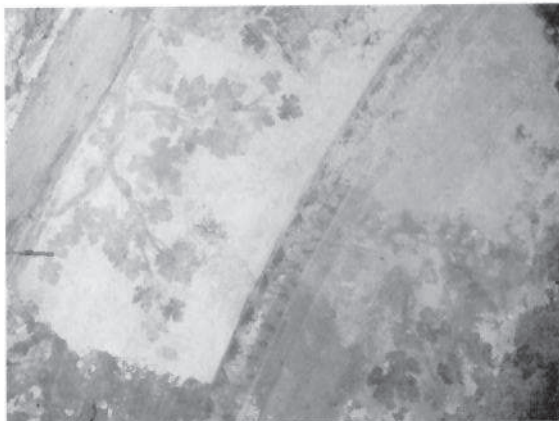
Loggiato parete ovest, campata settentrionale. Particolare durante il discialbo. Nell'angolo inferiore sinistro è visibile il residuo della tinteggiatura arancione, settecentesca, al di sotto della quale emerge la decorazione a racemi della cornice dipinta. Risulta evidente, sulla destra, la patina bruna e disuniforme di ossalato che ricopre la superficie già disciata.

I test di verifica *in situ*, realizzati su piccole porzioni di superficie, hanno comprovato come applicazioni di EDTA tetrasodico in soluzione satura di carbonato d'ammonio in polpa di cellulosa<sup>5</sup> conseguissero un esito assai confortante. L'EDTA permetteva di assottigliare lo spessore delle patine fino a raggiungere un livello estetico sufficientemente accettabile che rispettava l'integrità del carbonato di calcio componente l'intonaco di base.

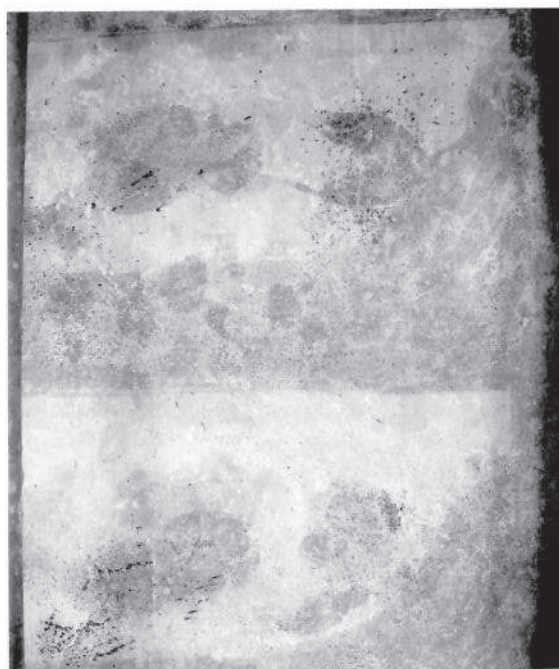
Loggiato parete ovest, campata settentrionale. Particolare dei sollevamenti e delle cadute dell'intonachino e della superficie regolare e bocciardata dell'intonaco di sottofondo.

<sup>8</sup> L'intonaco di preparazione si presentava ben levigato e, nonostante una fitta bocciardatura, poco adatto alle funzioni di aggrappaggio degli strati sovrastanti: è verosimile immaginare che si tratti di una finitura provvisoria e che, al momento della sua realizzazione, non fosse previsto un immediato completamento della decorazione pittorica del portico.

I fenomeni di sollevamento degli intonaci sono stati risolti mediante le consuete iniezioni di malte idrauliche a basso contenuto di sali solubili e, dove

necessario, mediante l'utilizzo di prodotti più fluidi come le resine acriliche in emulsione.

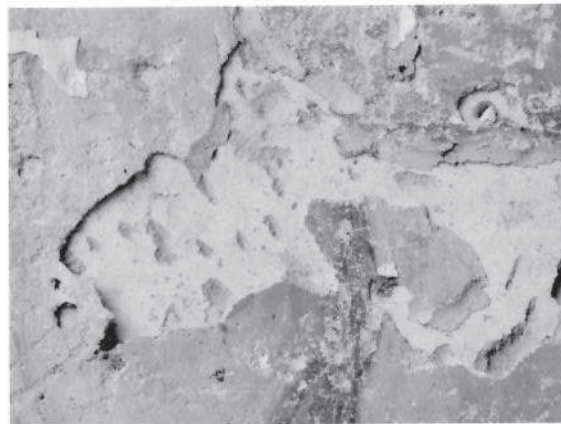
Loggiato, particolare della bugna dipinta dopo il restauro. La profondità e l'irregolarità della bugna è stata resa anche da gocce di colore rosso-bruno costituite da una miscela di carbonato di calcio, ematite e poco nero carbone.

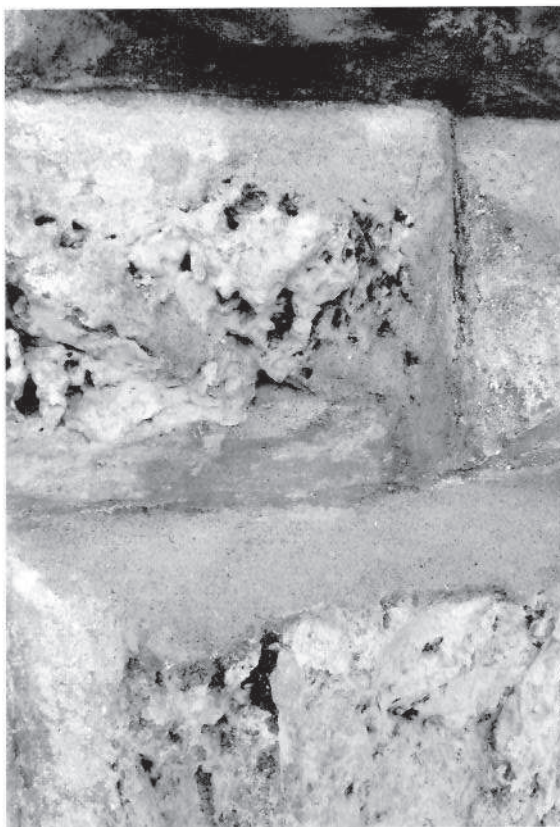
Prospetto est, particolare del paramento esterno con tracce degli intonaci e della colorazione verde originale e del rivestimento novecentesco di boiaccia cementizia. È visibile un'ipotesi di integrazione e ricostruzione, in malta di calce, dei profili delle bugne cinquecentesche.
