# Villa Obizza tra emergenza e conoscenza

## Il cantiere per le opere di salvaguardia delle strutture

Da gennaio a giugno 2008 Villa Obizza a Bottaiano, frazione del comune di Ricengo (Cremona), è stata oggetto di un intervento a salvaguardia delle strutture superstiti, in attuazione di un protocollo di intesa sottoscritto nel 2006 tra la Soprintendenza di Brescia e la Provincia di Cremona, che sanciva un'azione coordinata tra i due enti per l'attuazione di interventi urgenti su otto edifici a rischio del territorio provinciale<sup>1</sup>.

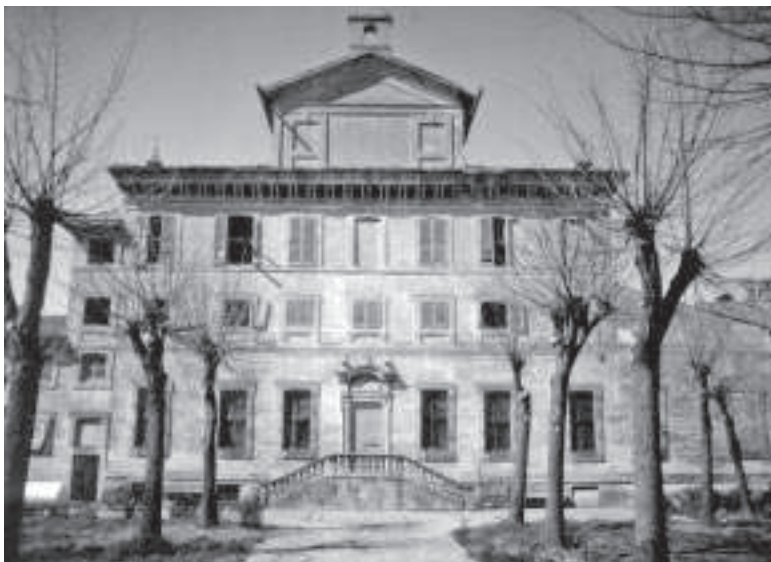
A SINISTRA, fronte est, anno 1988.

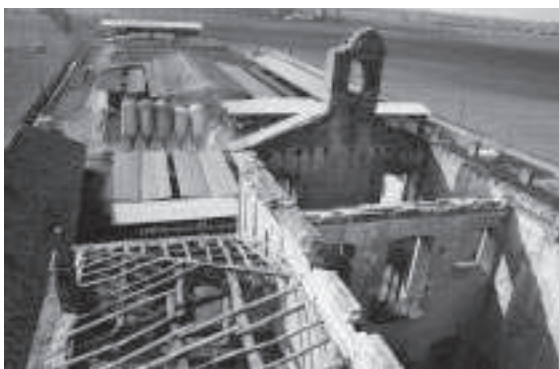
IN BASSO, vista dall'alto dopo la rimozione delle macerie.

Smontate le parti pericolanti, rimosse ordinatamente le macerie del tetto e dei solai lignei dei piani superiori crollati che gravavano sulle volte sottostanti, si sono accantonati i materiali riutilizzabili. I pochi elementi amovibili ancora integri (porte interne, balaustrini, banderuole ed altre parti in pietra o ferro), i frammenti con un valore testimoniale utile al futuro restauro (modanature in stucco o in legno, elementi lapidei) sono stati catalogati, rimossi e ricoverati in magazzino. Si è infine provveduto a realizzare opere di presidio e di sostegno,

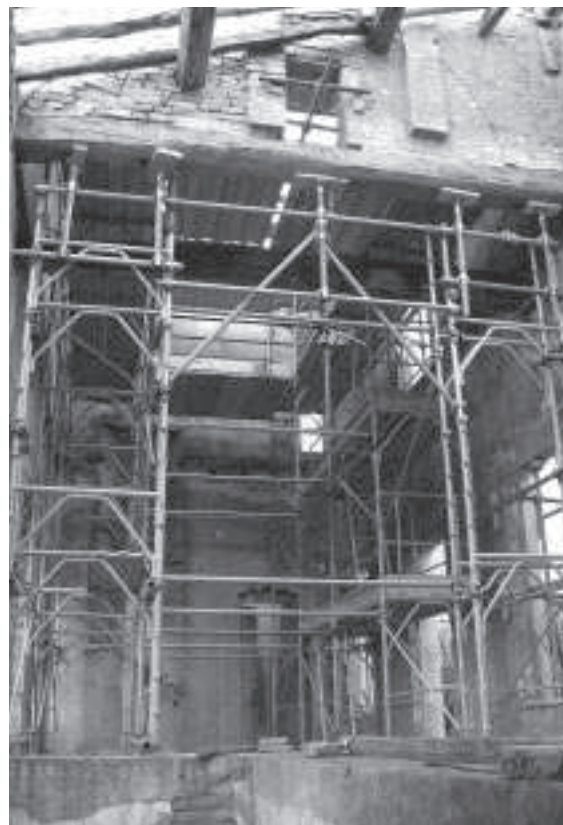
SOTTO, dettaglio delle opere provvisorie.

con ponteggi e puntelli metallici di tutte le parti della fabbrica, volte, solai e pareti a rischio di crollo; alle stesse strutture tubolari sono stati ancorati teli in materiale plastico che formano la copertura provvisoria.

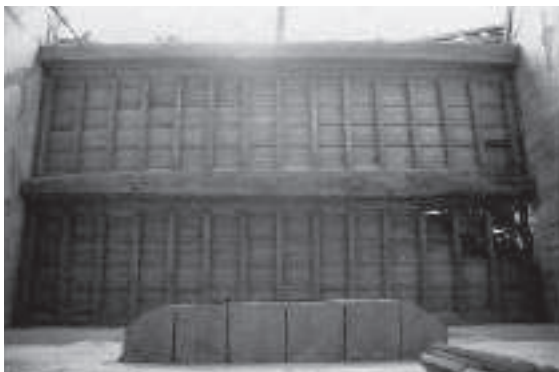
A

A) Solaio del salone superiore dopo il crollo parziale della copertura, anno 1988 (dettaglio).

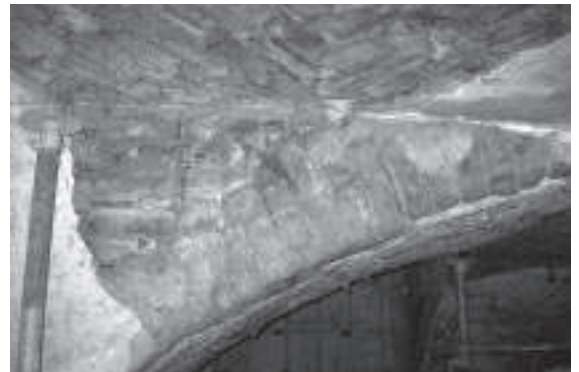
B

La generatrice della volta è un arco policentrico molto ribassato, tanto che la parte centrale risulta praticamente piana; i quattro fusi della volta sono apparecchiati con i mattoni di dimensioni di 7x26x32 cm paralleli alla direttrice, posti di punta nella parte centrale, indicativamente quella compresa tra le reni, e disposti di coltello nel tratto rimanente tra l'imposta e le reni; la variazione della disposizione coincide con buona approssimazione del cambio di curvatura della generatrice. Questo apparente controsenso, rispetto alla teoria e alle regole dell'arte che prescrivono una diminuzione dello spessore dalle reni verso la chiave, trova la sua spiegazione nella volontà di migliorare il collegamento tra la volta ed i frenelli. I costruttori hanno dunque lavorato diversificando intenzionalmente la rigidità della volta, in modo da ottenere una struttura modellabile per risolvere problemi statici e funzionali: il controllo delle spinte e la luminosità del salone.

B) Volta del salone, apparecchio murario (dettaglio). Sono visibili la variazione di spessore del guscio ottenuta con la diversa disposizione dello stesso mattone di dimensioni cm 32x26x7, il frenello e la muratura a spina di pesce della vela sferica.

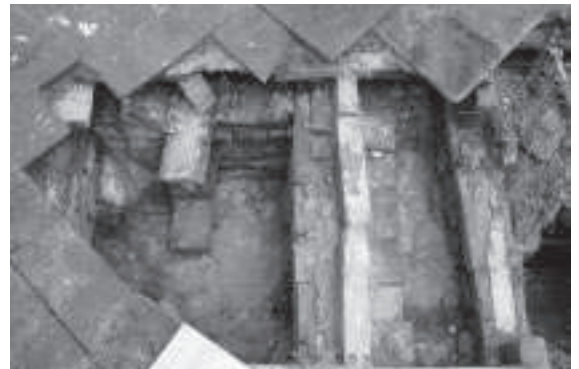
C

Altrettanto inatteso appare il sistema di supporto del pavimento all'estradosso: contrariamente alle volte delle stanze laterali, i cui rinfianchi sono riempiti di argilla e il pavimento è posato sul riempimento, i rinfianchi non sono stati riempiti ma il pavimento è portato da un complesso sistema di muricci disposti parallelamente ai lati minori della sala, ad un interasse di 45 cm, corrispondente alla lunghezza delle tavole su cui è posato il pavimento vero e proprio.

C) Volta del salone, sistema di muricci che sostengono il pavimento (dettaglio).

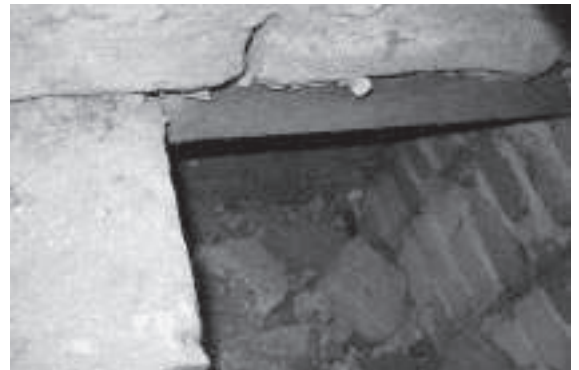
D

Dovendo assecondare le diverse curvature dell'estradosso, i muricci poggiano in parte direttamente sulla volta, nella parte centrale e in corrispondenza delle vele e dei frenelli, e in parte su travetti di legno, nelle zone comprese tra i frenelli.

D) Volta del salone, sistema di muricci che sostengono il pavimento (dettaglio). Si noti il travetto di legno su cui appoggia il muriccio tra una coppia di frenelli.

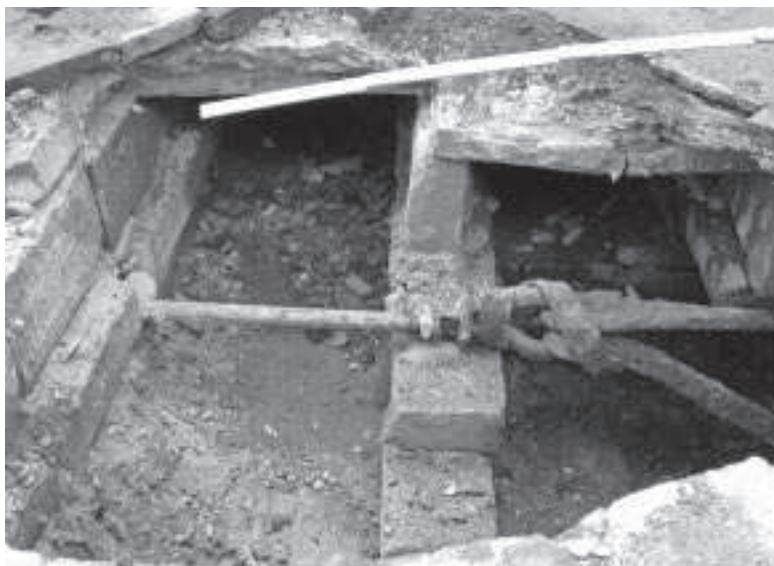
li, dove la curvatura è molto accentuata. Chiaro appare l'intento di non appesantire ulteriormente una struttura già di per sé decisamente greve. Nell'intercapedine tra l'estradosso della volta e il pavimento sono state poste in opera due catene estradosali con lo scopo, non raggiunto, di contenere il ribaltamento della facciata est, unico piedritto non stabilizzato da altri elementi.

SOTTO, volta del salone, catena estradosale (dettaglio).

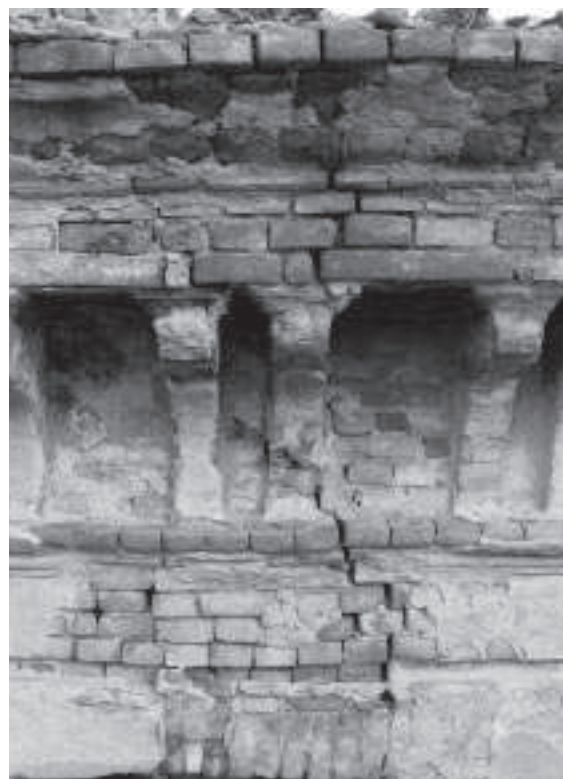
Degne di nota sono anche le soluzioni adottate nella costruzione dei cornicioni, sia quello del blocco cubico sia quello del sovralzo. Il primo, molto più imponente e massiccio, è costituito da una teoria di mensole binate che reggono uno sporto molto accentuato (76 cm dal filo della muratura), con una complessa modanatura; il secondo è formato più semplicemente da una semplice guscia. In entrambi i casi non si tratta di elementi in qualche modo giustapposti – come normalmente si interpretava la decorazione in architettura – ma parti integranti della muratura, ancorché sagomate e modellate. L'apparecchio della muratura, che in questi tratti è una successione di laterizi di diverso spessore, funzionali alla realizzazione delle modanature, è esteso a tutto lo spessore della parete sino al paramento interno.

A DESTRA, dettaglio del cornicione con mensole. Si noti l'uso di mattoni di diverse dimensioni per realizzare le modanature.

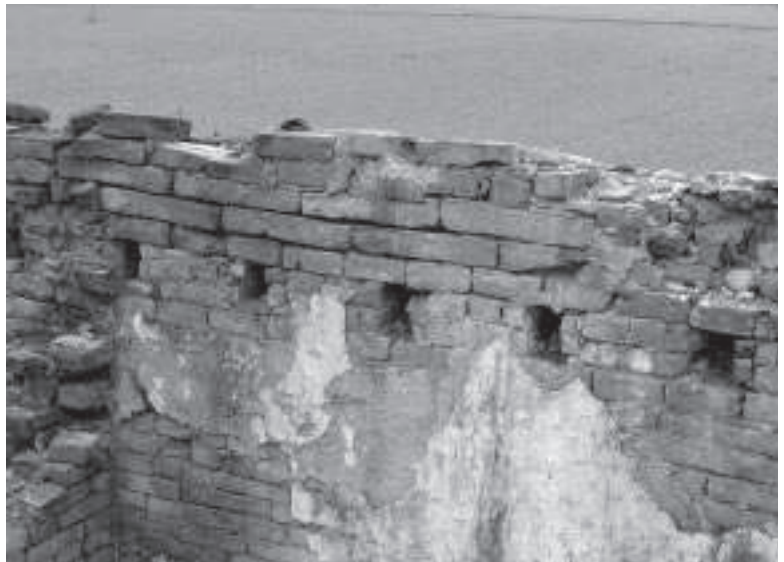
F

Si noti in particolare la presenza di un corso di mattoni di dimensioni molto superiori a quelle consuete, che ha l'evidente funzione di stabilizzare l'intera cresta muraria, migliorando l'ammorsatura e fungendo da ripartitore dei carichi puntuali trasmessi dalle travi del tetto. Non va infatti dimenticato che alla stabilità della parte sommitale della parete era programmaticamente affidato il peso del tetto, necessario a bilanciare l'eccentricità dello sporto, tanto che la sua mancanza, nel caso di Villa Obizza, ha causato e sta causando preoccupanti dissesti.

F) Dettaglio della cresta di una muratura perimetrale. Sono ben visibili due corsi di mattoni di dimensioni quasi doppia (cm 50x22x8).

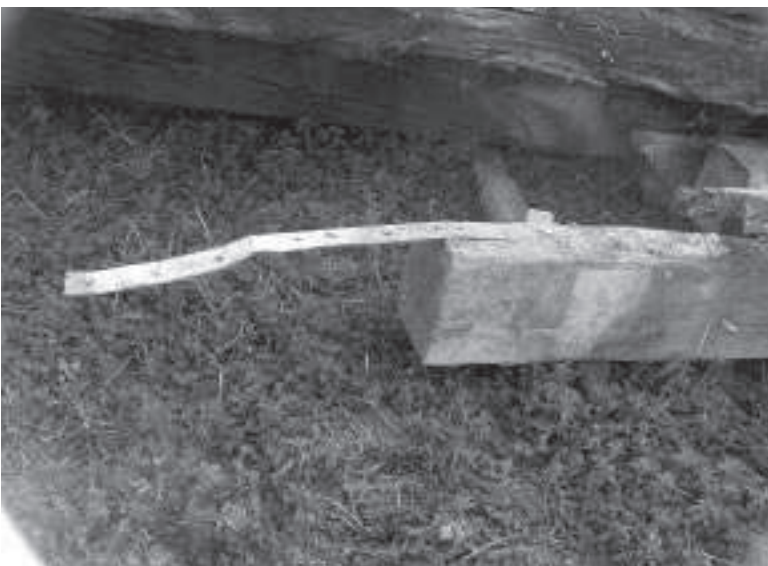
G

G) Dettaglio di una delle travi di solaio rimosse. In evidenza la reggia metallica di collegamento con la muratura.

delle spinte delle volte e delle coperture; si è potuto puntualmente verificare che le travi principali degli impalcati del piano superiore e quelle del tetto sono state usate sistematicamente come catene. Durante i lavori è stata rilevata una serie articolata di protesi di ferro – arpioni, bandelle – fissate alle travi per realizzare il collegamento con la muratura, con le diverse forme delle protesi e dei fissaggi alle travi in funzione delle puntuali esigenze statiche e dei problemi di cantiere<sup>9</sup>.
