Rilievo dello stato di conservazione

A l b e r t o F o n t a n i n i
V a l e r i a G h e z z i

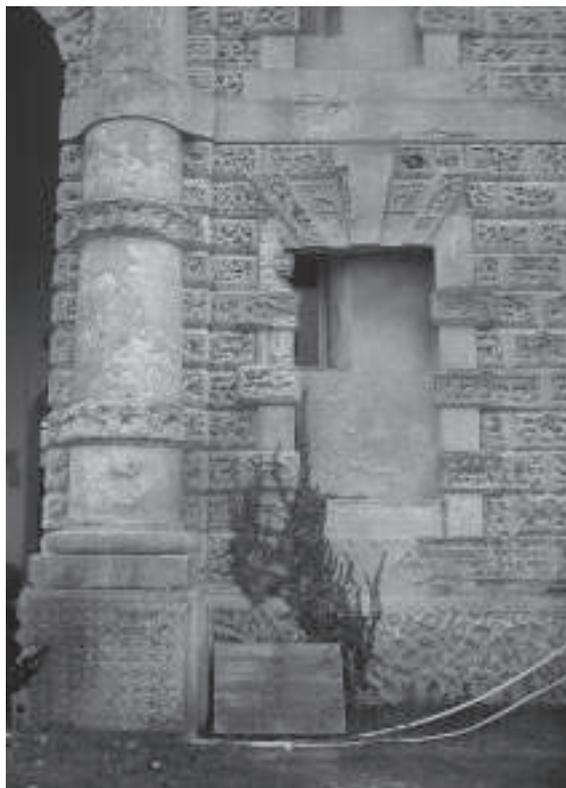
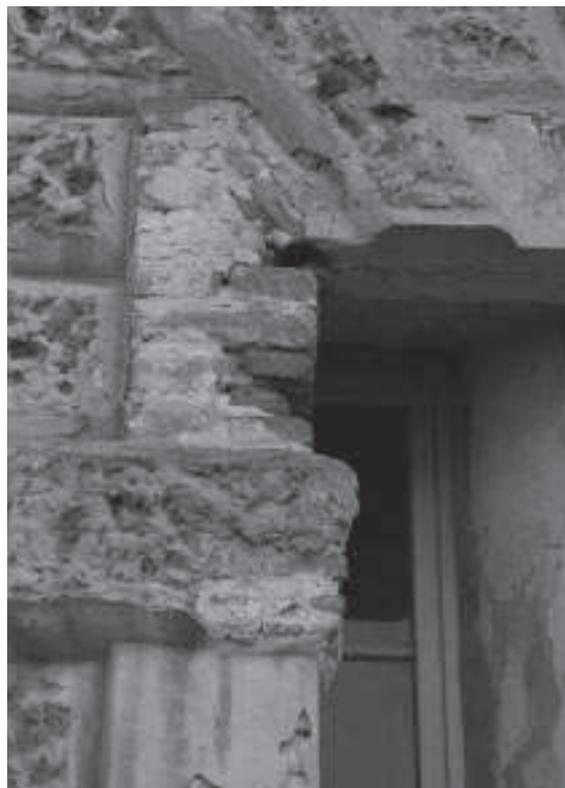
Prospetto nord e
particolare dello
stesso della cornice
di un'apertura.
