Alcuni interventi sull'orlo della reversibilità

Marco Fasser

Breno (Bs) – Castello

Villa Poma (Mn) Oratorio di S. Andrea del Ghisione

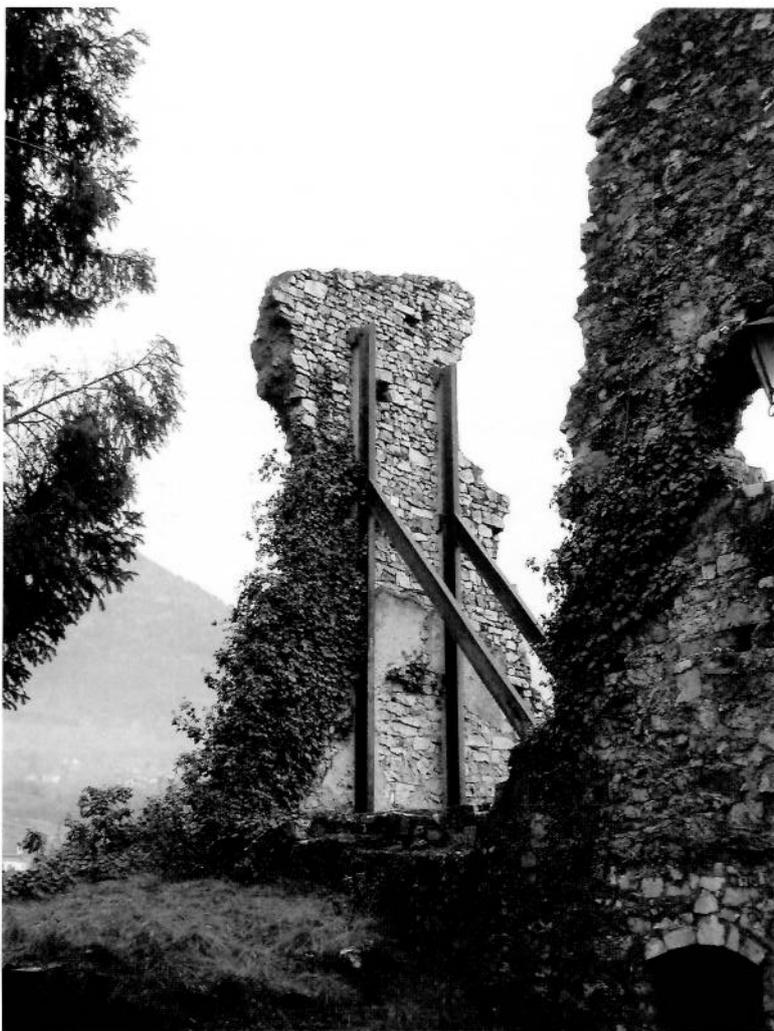
A DESTRA, schizzo di cantiere per la realizzazione dei contrafforti.

SOPRA, i contrafforti realizzati.

L'intervento s'inquadra nella casistica dei rinforzi strutturali esterni e che si configurano per il buon grado di reversibilità, per la distinguibilità e per la databilità dell'opera. Nel perimetro del castello medievale di Breno sussiste la presenza di un alto setto murario, isolato e ruderizzato, che dava preoccupazione di stabilità sotto l'azione dei venti e conseguente pericolosità per la circolazione dei visitatori. La scelta progettuale operata ha escluso a priori la ricostruzione dell'ambiente di cui faceva parte, anche per interrompere la sequenza di ripristini già portati a compimento in ambienti contigui altrettanto ruderizzati, optando invece per la realizzazione di due contrafforti metallici costituiti da travi IPE 200, fissati alla base con ancoraggi e al muro con chiavi, tirantate con bulloni.

Il primo intervento riguarda il consolidamento statico con utilizzo di protesi, messo in opera nel 1989-90 presso il castello medievale di Breno (Bs) per stabilizzare una porzione di muratura isolata. È

stato concepito seguendo il principio dell'estrema semplificazione del gesto progettuale, senza concessioni a elaborazioni compositive e formali, quasi a simulare un'opera di tipo provvisoria. Sul risultato finale hanno influito alcune limitazioni, in quanto la necessità di consolidare il muro si è evidenziata solo in corso d'opera. Il progetto era rivolto infatti alla manutenzione di alcuni paramenti murari nell'area d'ingresso del castello e la disponibilità finanziaria era perciò limitata. Era inoltre insorta, sempre in corso d'opera, la necessità di valutare nuove ipotesi di utilizzo del complesso avanzate da associazioni combattentistiche e dall'Amministrazione Comunale, che prevedevano la ricostruzione di volumi perduti, dei quali rimanevano le sole tracce di fondazione e lacerti di muratura in elevazione.

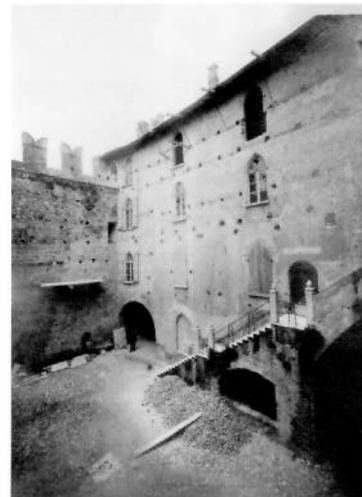
La scala realizzata nella torre di sud-ovest.

Nel 1990 fu realizzata una nuova scala in ferro e legno nella torre di sud-ovest, pensata seguendo l'impostazione della precedente ma con un piccolo accorgimento per potersi allineare al consistente fuori piombo della torre, ossia scartare, ad ogni pianerottolo, l'allineamento della scala di diversi centimetri. In relazione alla sua visibilità dal cortile è stato semplificato il disegno della ringhiera per non contrastare con quello del percorso dei camminamenti. L'ampiezza delle rampe ha permesso di farvi confluire il traffico, sia di salita sia di discesa, rendendo superfluo l'uso della scala in muratura.

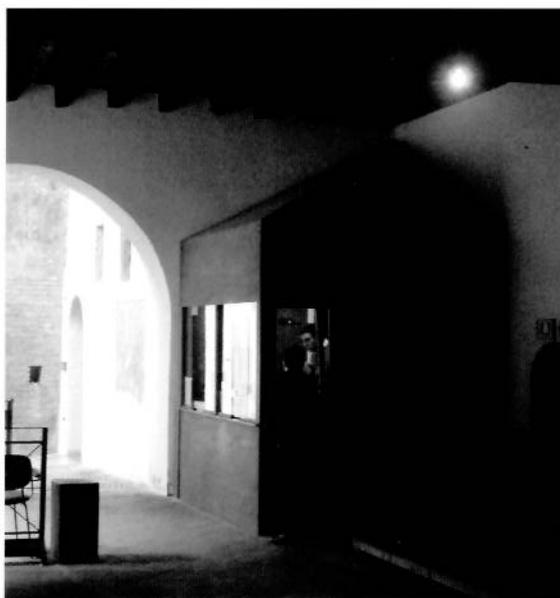
La biglietteria viene collocata sotto il portico e realizzata in telaio metallico con rivestimento in multistrato mordentato noce scuro. Le transenne, per la regolazione dei flussi di traffico, sono con struttura autoreggente.

La nuova cabina della biglietteria.

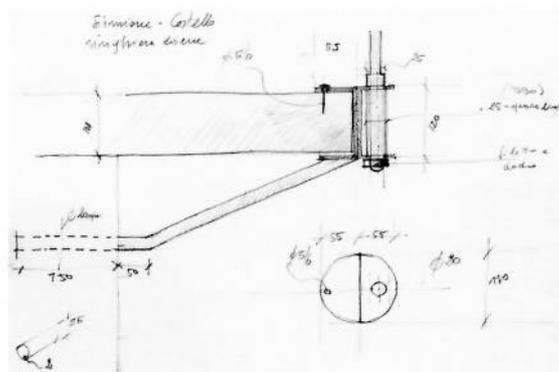
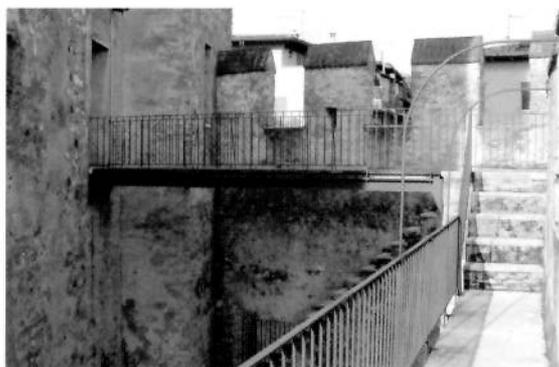
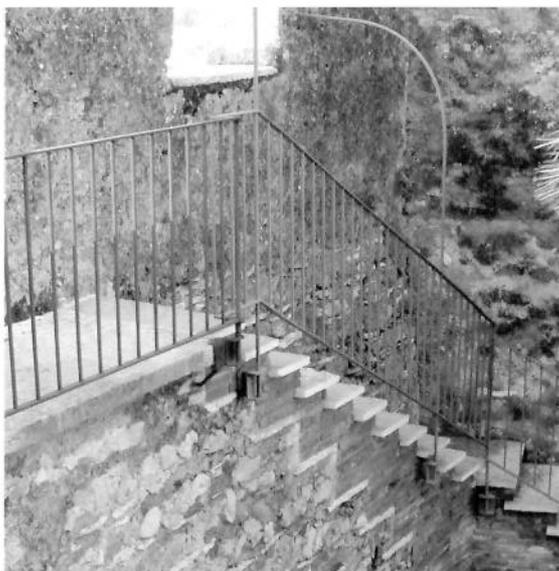
il disegno dell'aggancio della ringhiera nella lastra pavimentale;

vista della passerella;

la nuova scala d'accesso realizzata per il camminamento della darsena. Resta in evidenza il tracciato della scala precedente.

La regola di mantenere al livello più basso possibile le interferenze con il monumento è stata rispettata anche per la passerella e per la nuova ringhiera di protezione del camminamento, i cui ancoraggi sono stati realizzati con l'infissione di una staffa e un bloccaggio a “morsa” nella lastra di pavimentazione del camminamento.

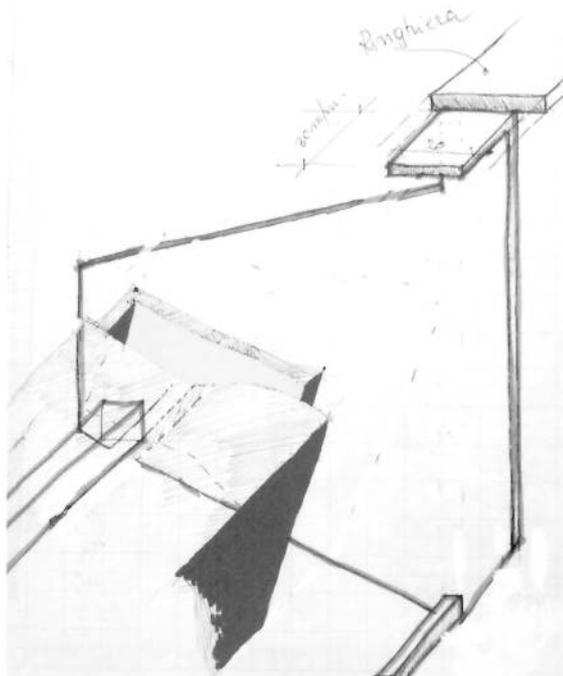
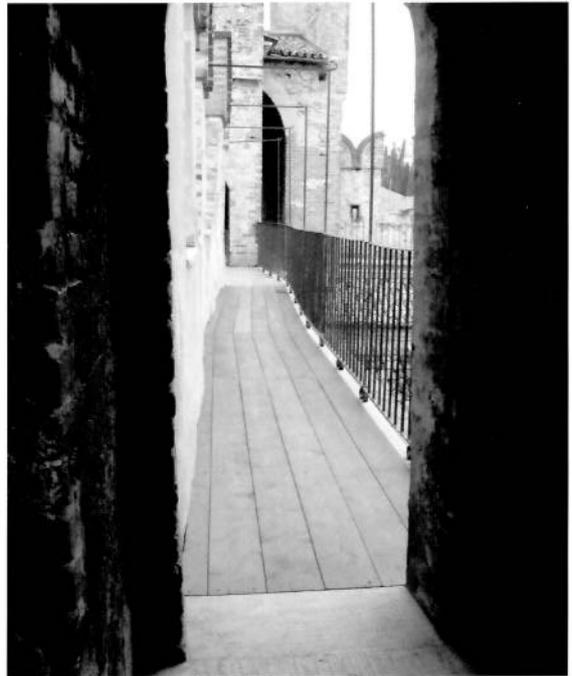
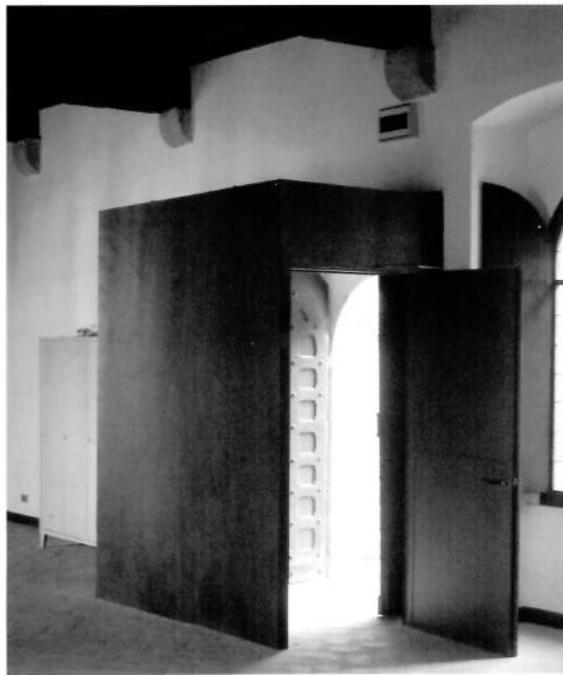
Particolare dell'innesto fra il supporto e il corpo illuminante.

A DESTRA, il camminamento con la nuova pavimentazione.

La bussola d'ingresso alla sala del primo piano;

A DESTRA, sezione del carter metallico posato in sostituzione delle lastre in pietra del camminamento.

I quattro quinti della pavimentazione in lastroni di “Rosso di Verona” che ricopriva un tratto di camminamento di ronda, presentavano un avanzato de-

grado dovuto all'azione combinata dell'usura da calpestio e dall'azione disgregatrice degli agenti meteorici, che avevano causato avvallamenti e rotture, con percolazione continua di acqua nella muratura sottostante.

La scelta di non procedere a ripristini – e le limitate disponibilità finanziarie – hanno fatto escludere la semplice e mimetica sostituzione delle grandi e pesanti lastre di pietra (120x130-150 cm con spessore di 10 cm), operazione che avrebbe, peraltro, comportato delle complicate e costose soluzioni tecniche per la posa in opera¹⁴.

In sostituzione delle lastre, frantumatesi in fase di rimozione, è stato appoggiato un catino di iden-

tico spessore in lamiera zincata, con piano di scorrimento in contropendenza, rivestito da listoni in legno.

Per incrementare le possibilità di apertura al pubblico della Rocca, sono stati realizzati due impianti d'illuminazione, uno per cortili e mastio e l'altro per i camminamenti di ronda delle mura del cortile principale. Quest'ultimo è stato alloggiato nella ringhiera metallica tramite un supporto in acciaio inox.

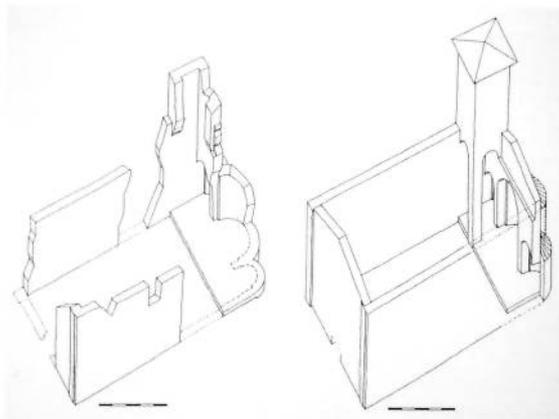
IN ALTO: a destra, una ricostruzione grafica degli apparati murari romanici presenti. A sinistra, ipotesi sull'impianto architettonico dopo la ricostruzione.

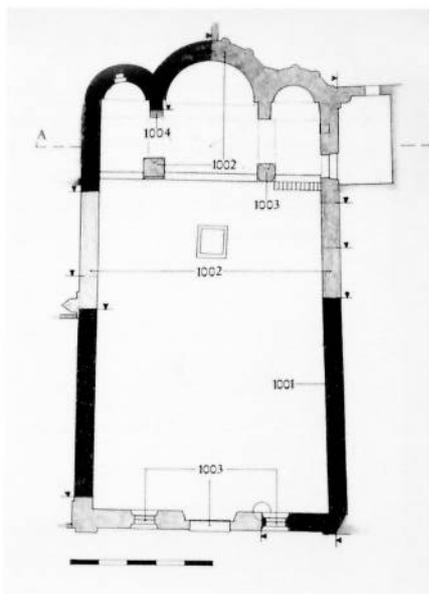
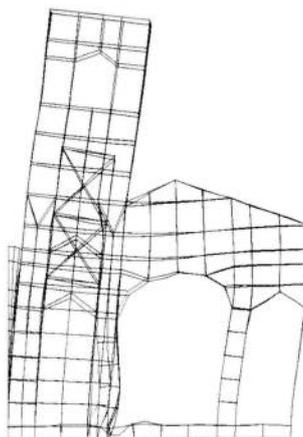
Ricostruzione grafica del comportamento statico della struttura.

Il problema strutturale si era manifestato con la rilevante inclinazione della torre campanaria verso l'angolo corrispondente al pilastro d'appoggio interno all'aula, dove erano evidenti diffuse microfessurazioni ad andamento verticale, segni tipici di affaticamento per sovraccarico. Le strutture scaricavano infatti parte del loro peso proprio sul pilastro, che presentava, come ulteriore fattore di debolezza, una diffusa presenza di malta di allettamento in argilla cruda nella zona di contatto fra lo spigolo del campanile e il pilastro stesso.

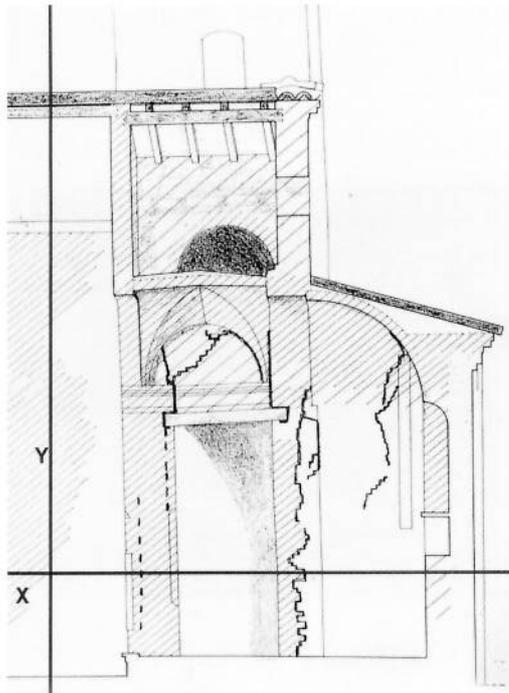
A LATO, sezione trasversale con il quadro fessurativo e sezione longitudinale. Si noti la flessione del pilastro verso sinistra.

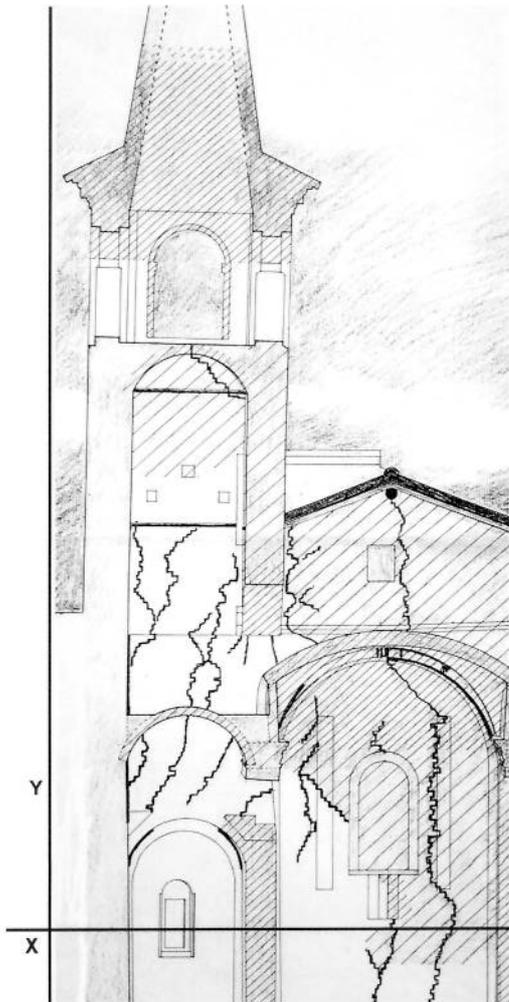
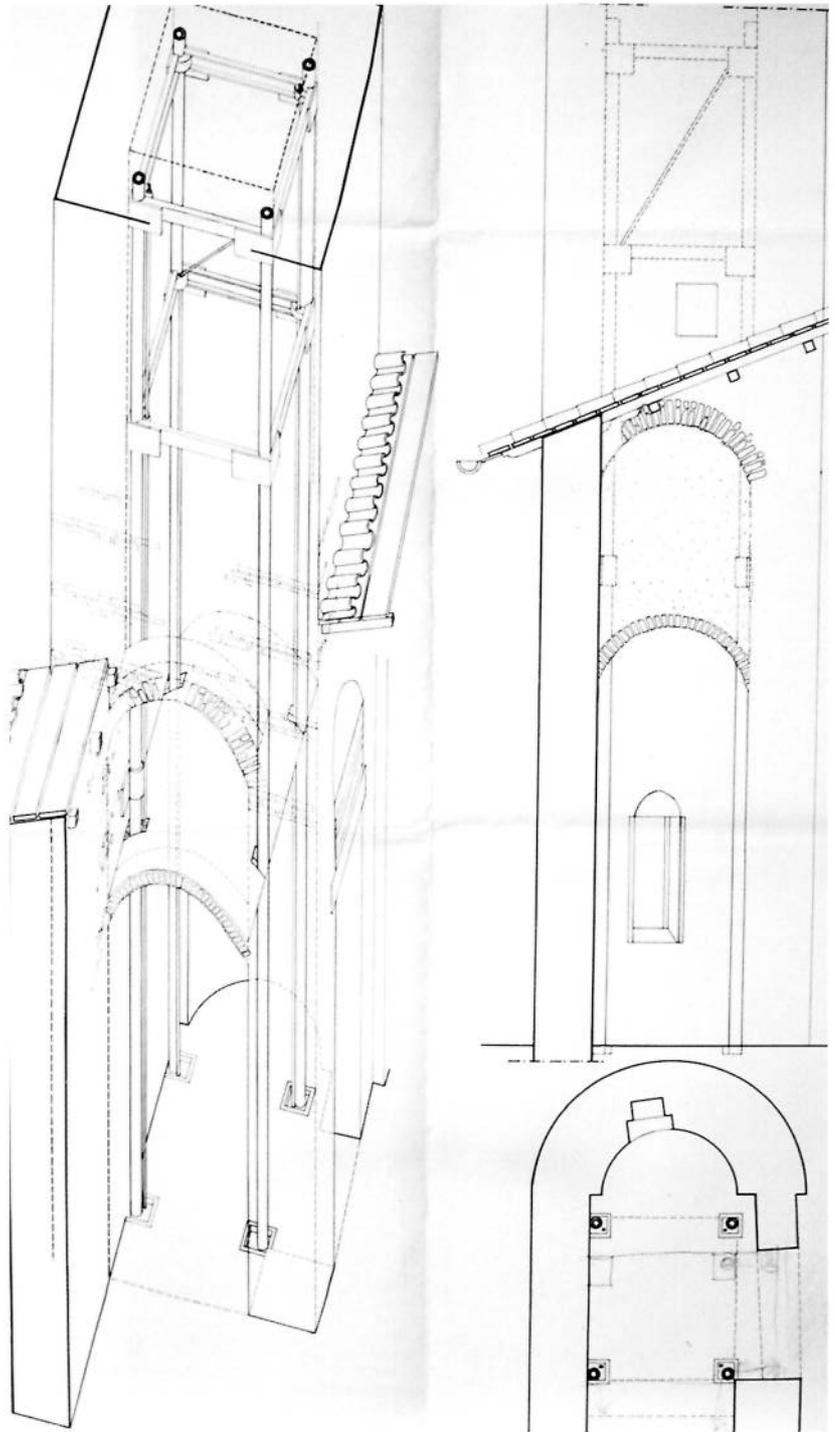
Prima ipotesi per la realizzazione del traliccio interno.

L'irregolarità della superficie interna alla canna del campanile ha comportato la realizzazione di elementi sagomati con alta precisione progettati direttamente in corso d'opera.

Sotto il profilo progettuale si presentavano due ordini di problemi: il traliccio doveva inizialmente essere sorretto da quattro montanti perfettamente verticali, che però sarebbero rimasti in vista nascondendo l'absidiola retrostante, unica delle tre ad appartenere al primitivo nucleo dell'edificio. La differenza fra la regolarità e perpendicolarità del traliccio e l'irregolarità della geometria della canna del campanile – dovuta non solo alla flessione ma anche a una torsione ed alla presenza di asperità sulle superfici della muratura, spiegabili con la frettolosa ricostruzione dopo il crollo – è stata risolta affinando la progettazione esecutiva, con controlli anche in corso d'opera. I montanti sono stati alloggiati provvisoriamente rilevando le reali distanze e le geometrie della muratura su cui avrebbero dovuto adattarsi le piastre di ancoraggio.

La necessità di realizzare i quattro montanti del traliccio è stata affrontata facendolo appoggiare su due archi, sagomati come la volta a botte che separa il campanile dall'aula della chiesa, collegati a da una parte su mensole incastrate alla solida muratura romanica e dall'altra su mensole sorrette da due ritti, nascosti dietro il pilastro stesso. Queste ultime reggono anche una architrave lignea caricata da una spessa muratura di tamponamento. Alla base, infine, i due ritti sono fissati ad un telaio metallico, a sua volta collegato a fondazioni costituite da micropali.

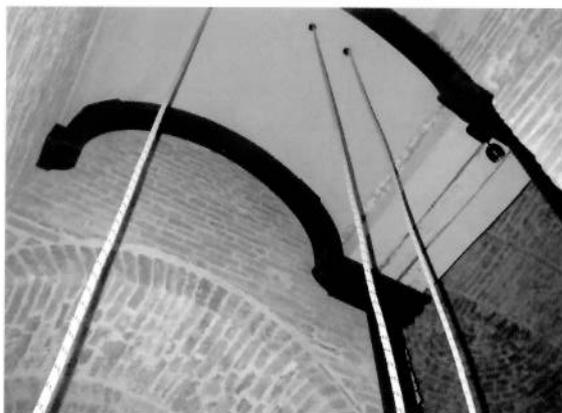
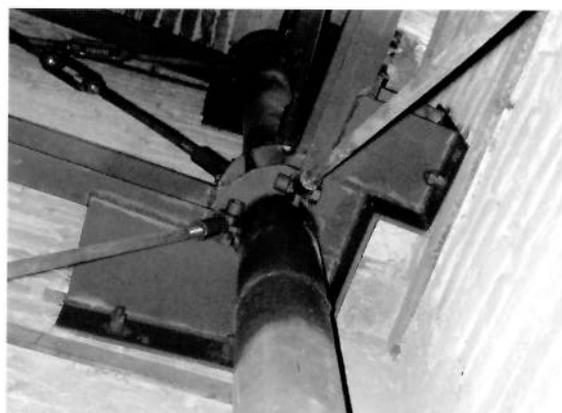
Piastre sagomate di collegamento fra il traliccio e la muratura.

sul pilastro. Si è scelto d'introdurre nella canna del campanile un traliccio metallico, reso solidale alla muratura da spinature metalliche inghisate con resina epossidica e sorretto da fondazioni autonome.
