Ministero per i Beni
e le Attività Culturali

Bollettino 2004 | 2005

per i Beni Architettonici e per il Paesaggio
per le Province di Brescia,
Cremona e Mantova

a cura di Luca Rinaldi

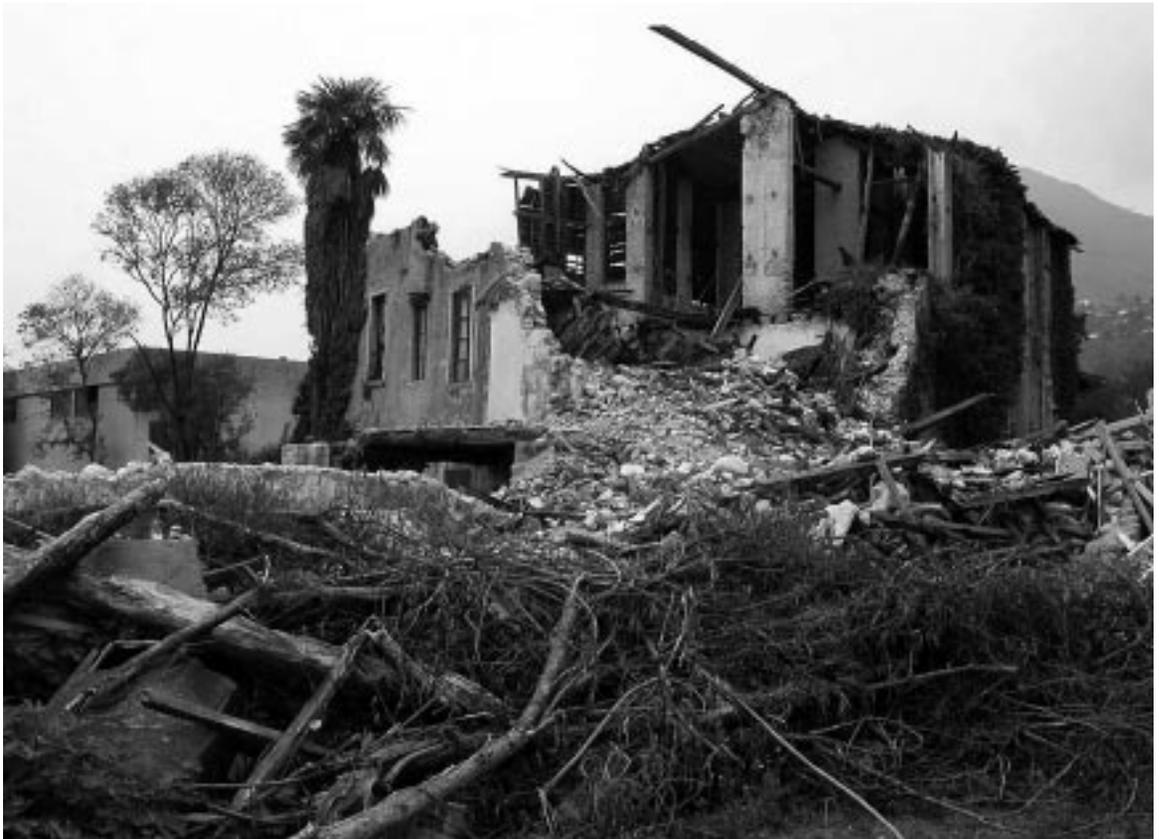
Toscolano, ex Cartiera Gardesana ("Cartierina"). Il settecentesco edificio, importante testimonianza di archeologia industriale, demolito nel giugno 2004 per presunti motivi di sicurezza, poco dopo un sopralluogo della Soprintendenza. La documentazione raccolta ha permesso comunque di porre i ruderi sotto tutela (settembre 2004).

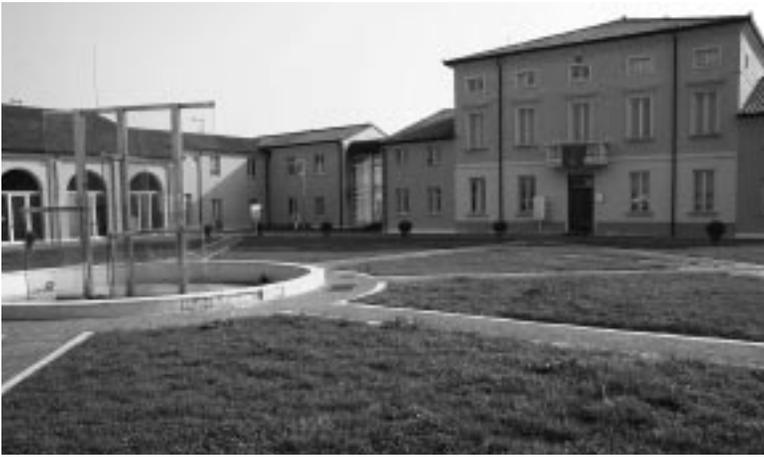
Curtatone, la cosiddetta Corte Spagnola, complesso di origine sei-settecentesca quasi del tutto demolito e ricostruito dal Comune, senza alcuna autorizzazione da parte della Soprintendenza, per adibirlo a sede del Municipio. Per l'inaugurazione, nel gennaio 2005 era stata tuttavia richiesta, ed in un primo momento confermata, la presenza del Ministro dei Beni Culturali.

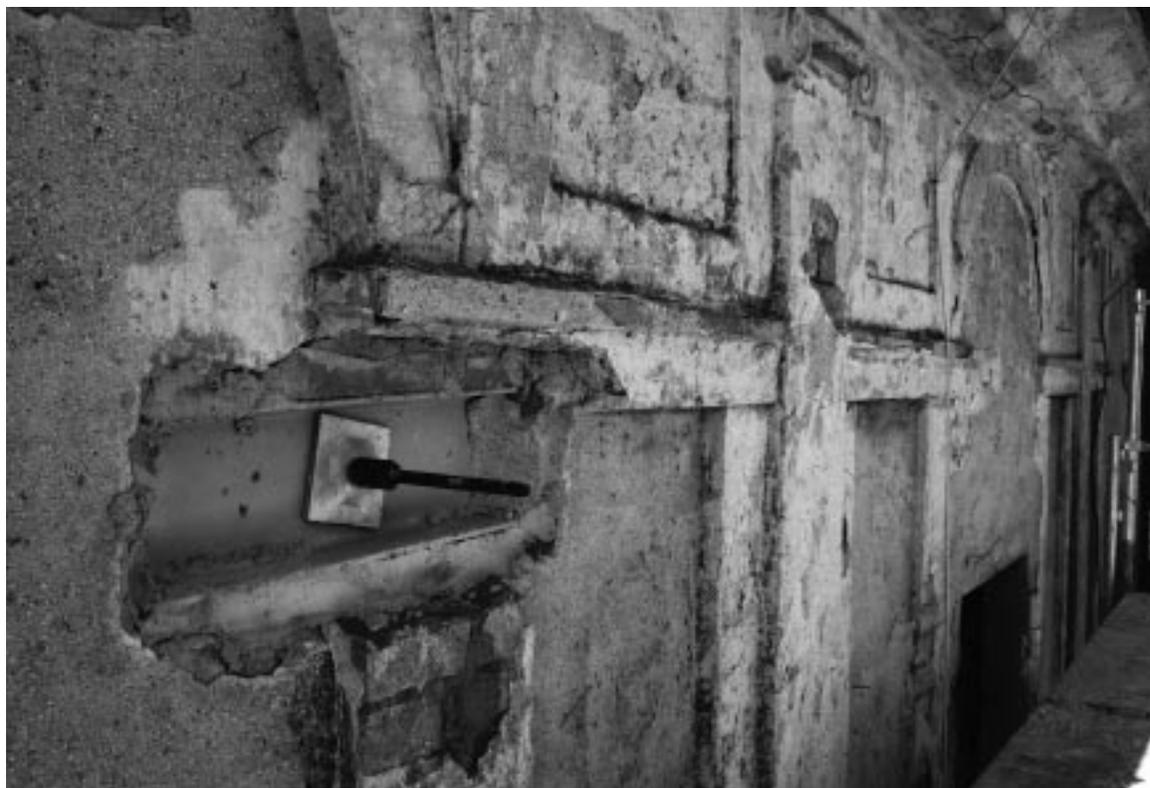
La pratica corrente del "restauro": il "consolidamento" della cinquecentesca Villa Affaitati, ora Viali, a Grumello Cremonese; A SINISTRA, la cappella settecentesca di Villa già Camadini a Castegnato.

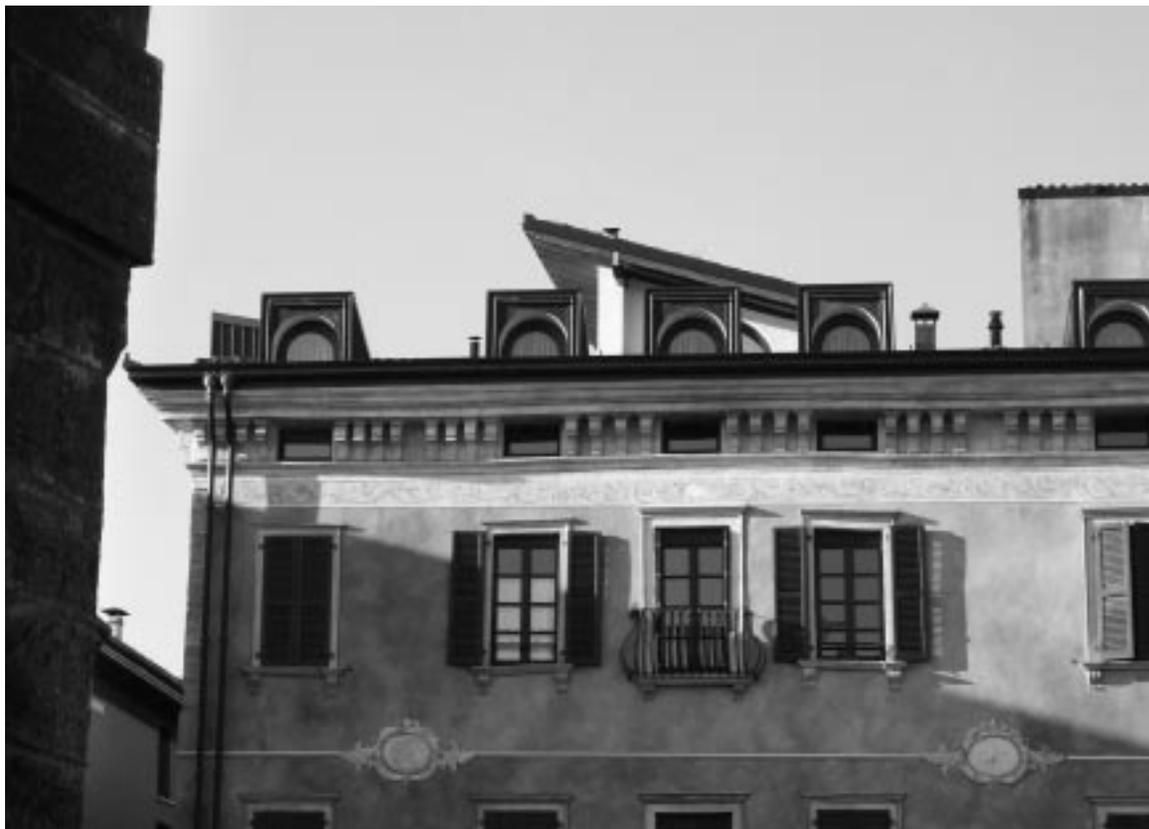
Gli effetti della legge lombarda dei sottotetti, nella Fossa (piazza Vittorio Emanuele II) di Salò, di fronte alla settecentesca Porta dell'Orologio, uno dei simboli della città.

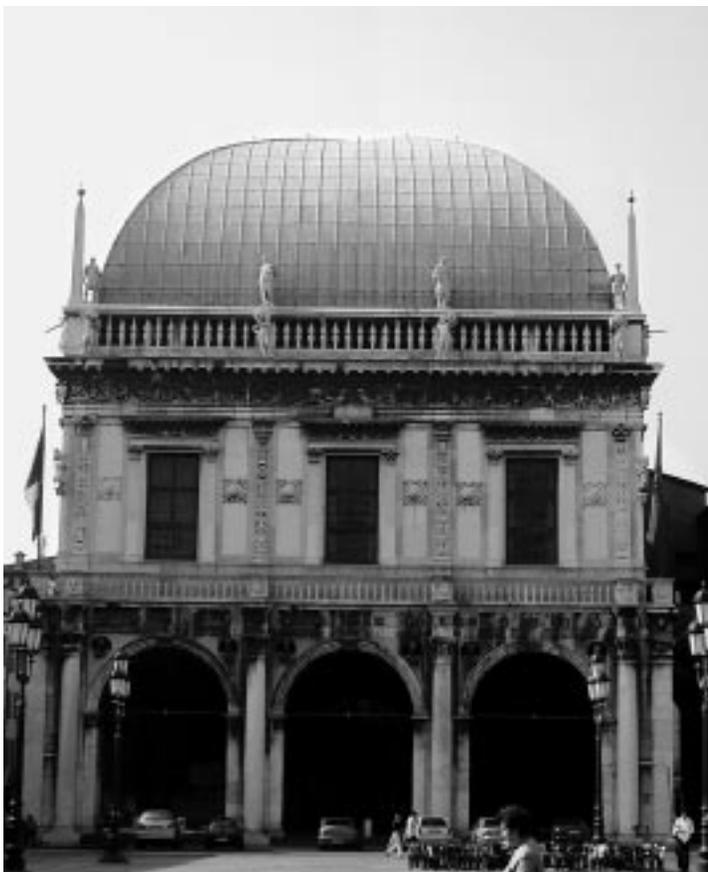
La facciata principale del Palazzo della Loggia di Brescia prima del restauro.

cosiddetto *attico vanvitelliano*, l'opera di completamento di balaustre e specchiature lapidee mancanti, e, nel 1863, la generale sostituzione dei marmi nero-grigi, ormai irrimediabilmente degradati, entro i pennacchi degli archi e delle archeggiature, del fregio con teste leonine del primo ordine, dei contorni delle finestre e delle candelabre a rilievo del secondo ordine¹.

Il paramento dei fronti è interamente costituito da pietra calcarea di Botticino, con risalti cromatici, a sottolineare il partito architettonico e la decorazione scultorea, ottenuti con inserti di lastre in calcare grigiastro, d'origine dendritica.

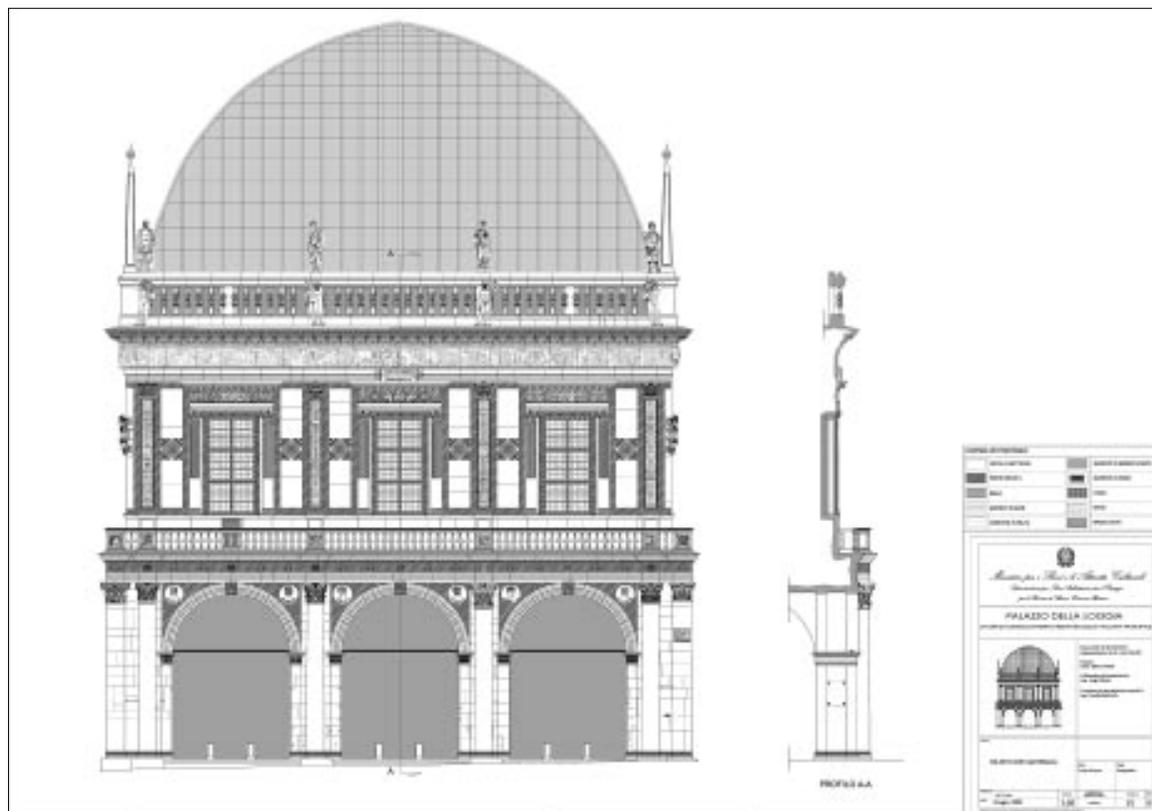
Il rilievo materico dell'edificio.

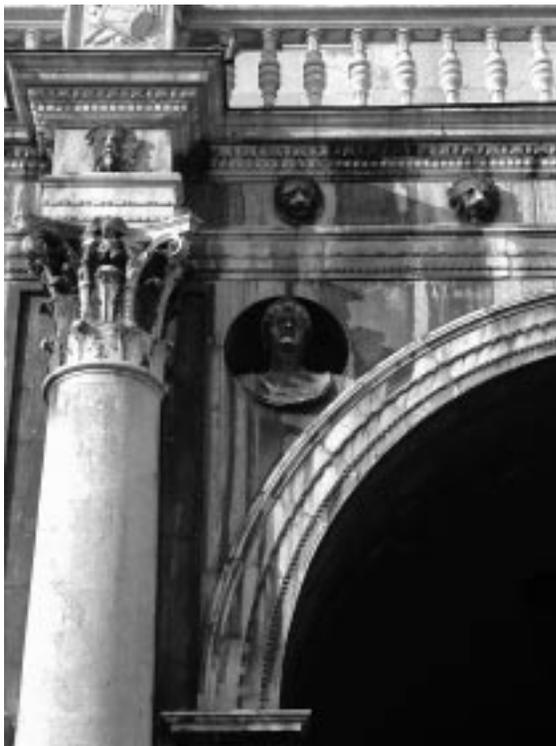
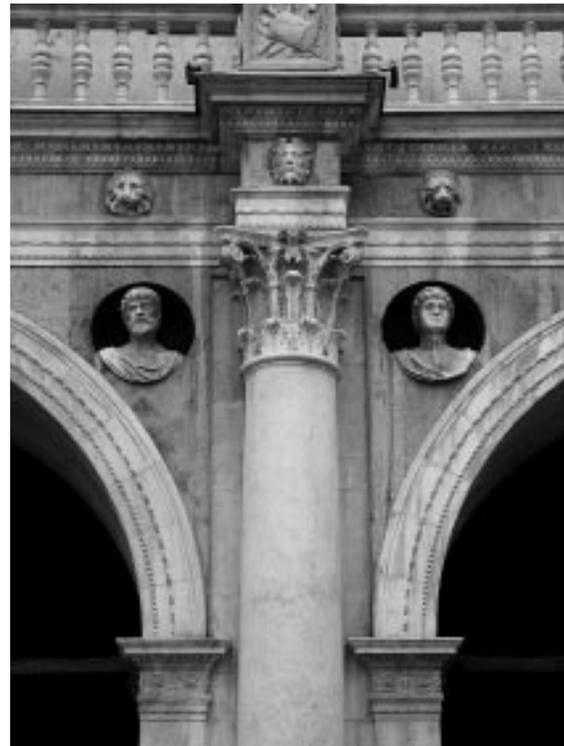
Particolare del pennacchio di un'arcata del primo ordine, prima e dopo il restauro.

Uno dei busti collocati nei pennacchi delle arcate del primo ordine, dopo il restauro.

L'intervento è stato progettato secondo un'impostazione rigorosamente conservativa, per garantire la permanenza di tutti gli elementi che non costituivano veicolo di degrado materiale ed estetico, quali ad esempio le patine brune di ossalato di calcio⁴ e le parti di materiale lapideo (tasselli e rifacimenti) frutto di precedenti restauri.

L'azione del laser, tramite l'emissione d'impulsi di radiazioni luminose monocromatiche ad alta energia, produce l'evaporazione delle croste nere, agendo sul differente comportamento delle superfici sulle quali è indirizzata. I depositi di colore scuro hanno un alto grado d'assorbimento delle radiazioni e subiscono un surriscaldamento molto elevato, fino alla trasformazione della materia in plasma gassoso, mentre la superficie lapidea più chiara e riflettente non si riscalda e non è verosimilmente intaccata dall'azione del raggio. L'intensità del raggio del laser è stata ovviamente calibrata sui valori di riflessione del materiale lapideo e del sovrapposto strato di ossalati.

Durante la conduzione del cantiere è stato possibile osservare che il deposito d'ossalato, di colore bruno-giallastro, ha conservato intatta la materia sottostante, lasciando perfettamente riconoscibili le tracce lasciate dagli utensili impiegati per la lavorazione della pietra. Questo fatto ha ulteriormente consolidato il convincimento di preservare l'incrostazione o patinatura in tutti i punti ove fosse presente.

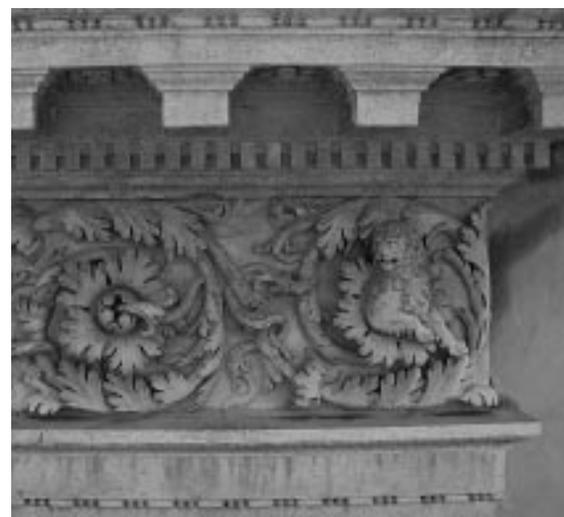
A DESTRA, girali e busto di leone contenuti nel fregio dell'architrave di una delle finestre.

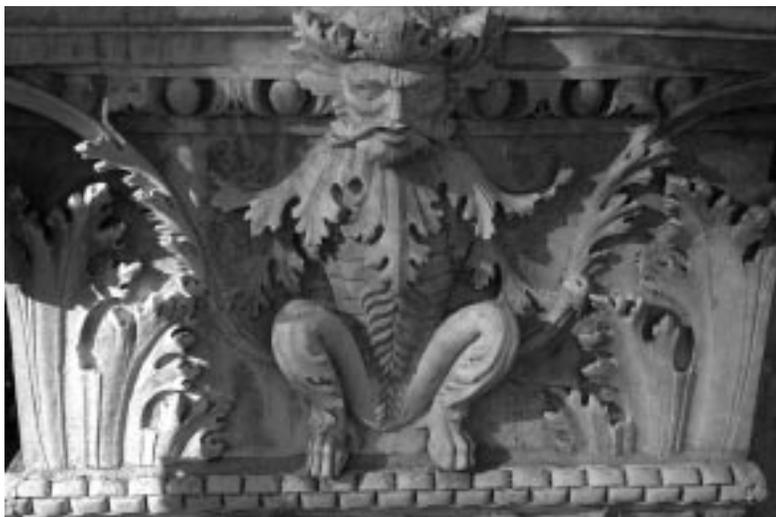
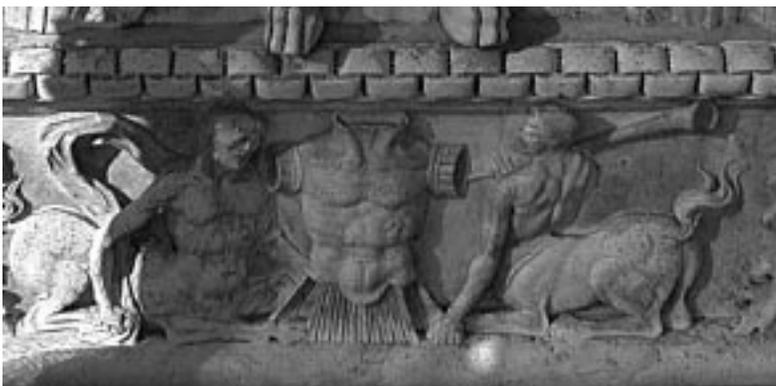
Particolari dell'ornato di un capitello della lesena d'angolo.

Vista del fregio del secondo ordine, prima del restauro.

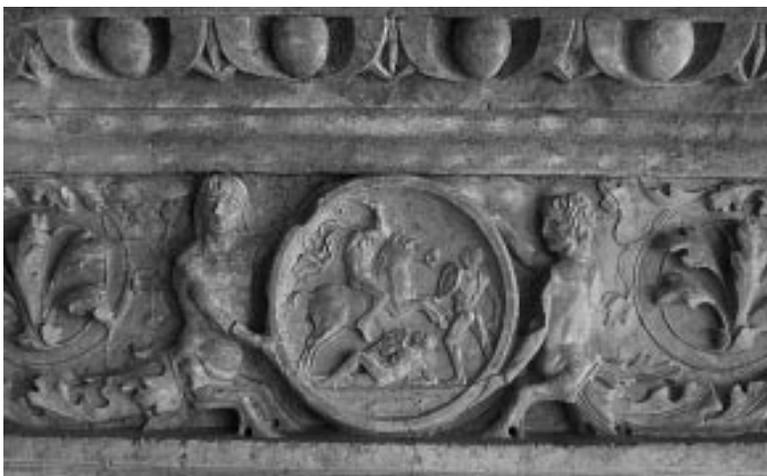
Girali e animali fantastici nel fregio dell'architrave di una delle finestre.

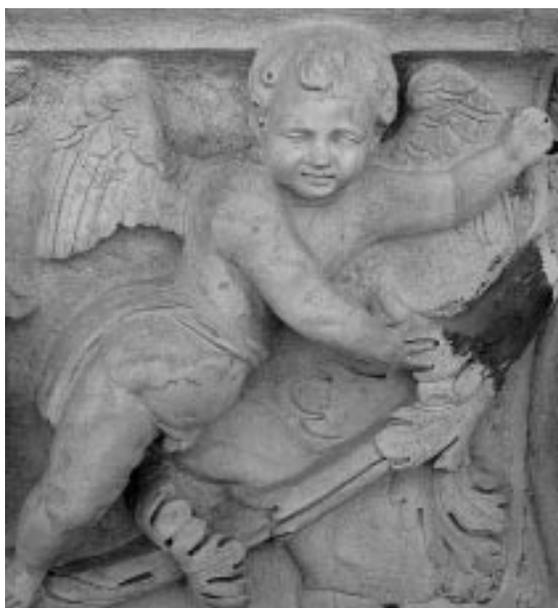
sotto, particolare dell'angolo di sinistra, dopo la pulitura della fronte.

- Rimozione meccanica dei depositi incoerenti e delle deiezioni di volatili
- Lavaggio generalizzato con acqua nebulizzata e morbida spazzolatura
- Rimozione meccanica con micro scalpelli d'incrostazioni di calcaree
- Abbassamento dello spessore di depositi coerenti e croste nere, mediante microabrasione. (Il deposito non è stato eliminato completamente, operazione che è stata demandata all'azione del laser)

- Pulitura completa delle superfici interessate da croste nere mediante l'impiego di laser, con flusso di diametro compreso fra 10 e 3 mm
- Rimozione manuale di stuccature, incongrue per caratteristiche meccaniche o per coloritura. Alcuni interventi di rifacimento di parti del modellato, eseguite in passato con cemento tipo "Portland", sono state conservate abbassandone il tono di colore, con il fine di conservare una testimonianza materiale di manutenzioni che possono considerarsi ormai storiche

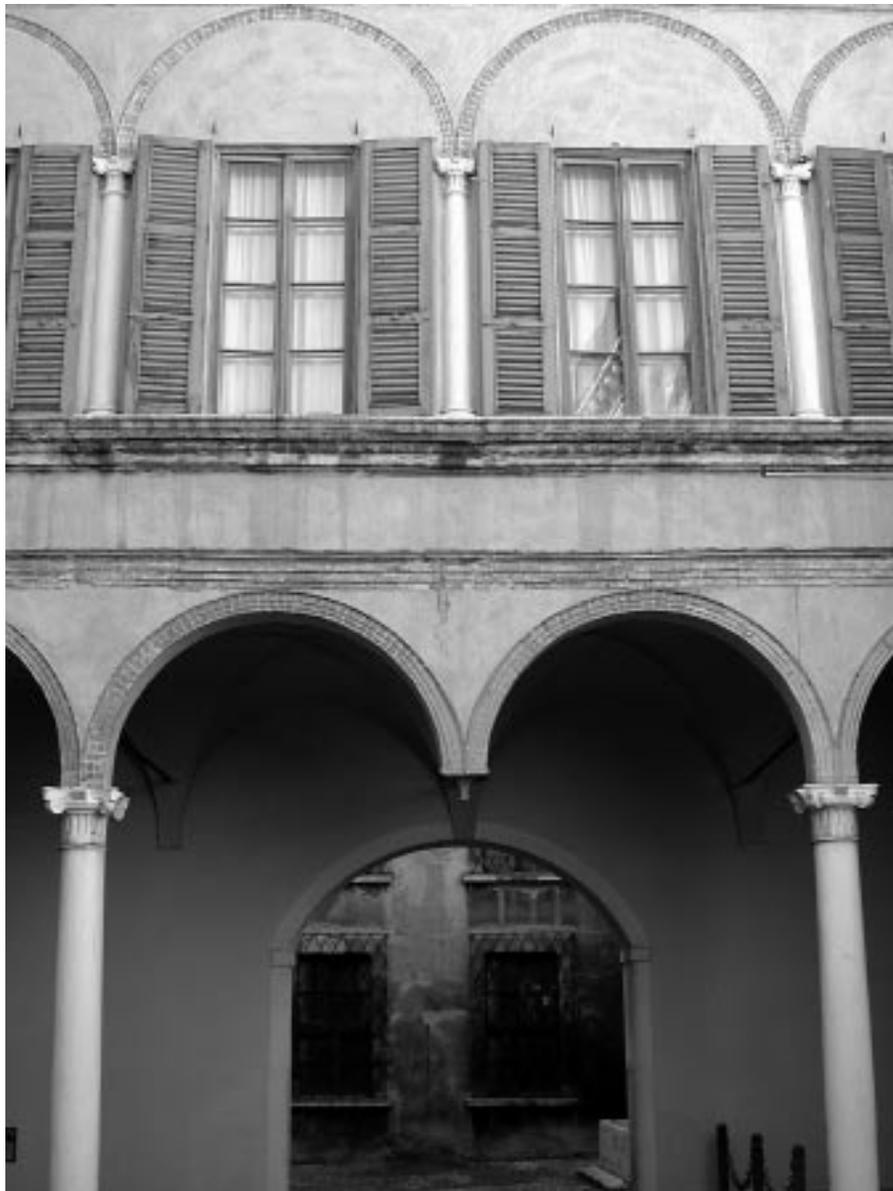
Brescia, piazza Tebaldo Brusato.
Palazzo ex Cigola, cortile
principale. Arcata a cui è stata
rimossa la colonna.

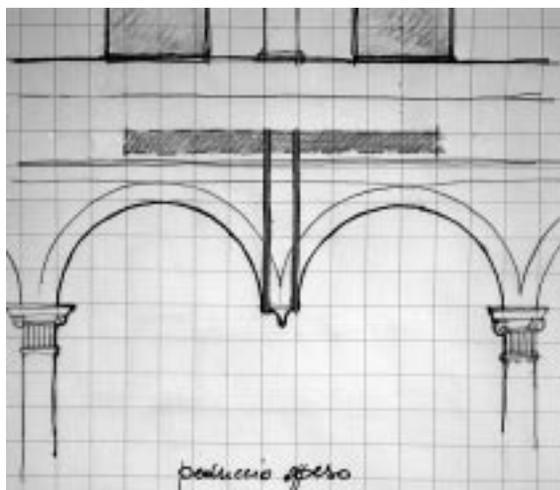
Brescia, piazza Tebaldo Brusato. Palazzo ex Cigola. Schema del sistema di sospensione del peduccio.

Nel primo caso, per permettere alle ingombranti carrozze con "tiro a sei" di raggiungere le retrostanti stalle, si elimina una colonna del porticato e si sospende, con piatti metallici, il peduccio a un dormiente di legno annegato nel parapetto della loggia soprastante. Nel secondo si risolve la necessità di costruire in falso, sulla mezzera di un solaio ligneo, una parete in mat-

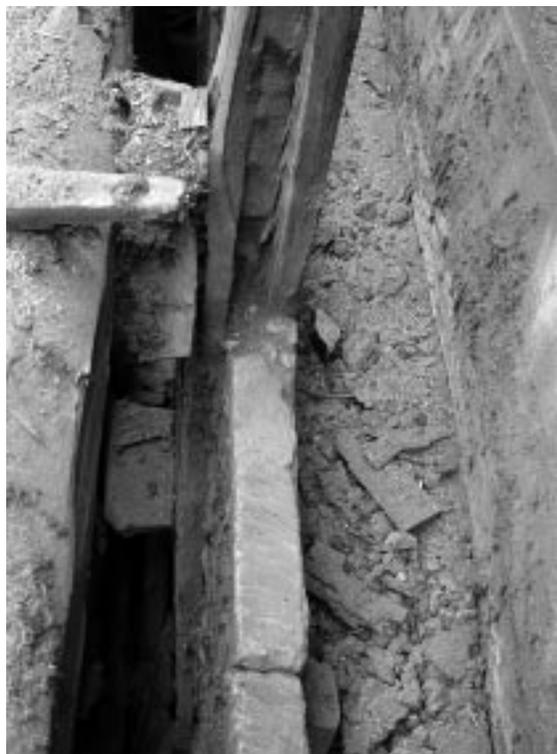
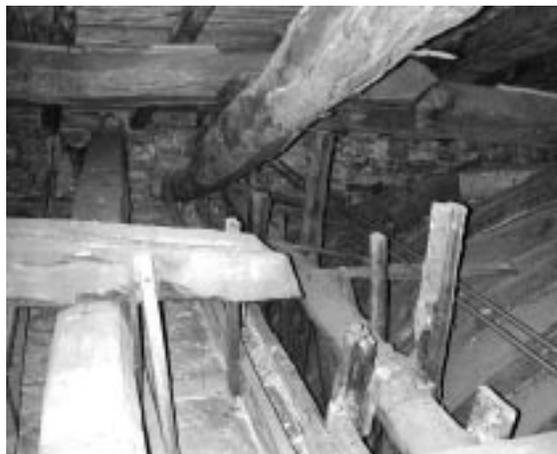
Brescia, Palazzo ex Porro Schiaffinati. Schemi assonometrico e planimetrico della parete scatolare; vista della parete scatolare nel sottotetto.

La scelta d'impiegare pareti scatolari è, quindi, spiegabile con le esigenze compositivo-architettoniche, condizionate anche dalle preesistenze e dal confinamento imposto dalle costruzioni a fianco. Più difficile è contestualizzare la soluzione tecnica perché allo stato attuale non si conoscono localmente esempi analoghi a questo.

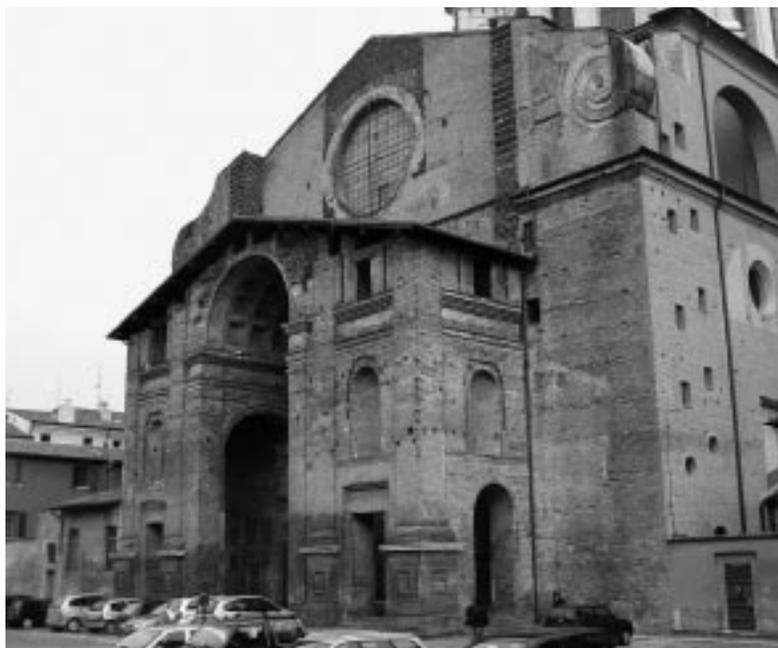
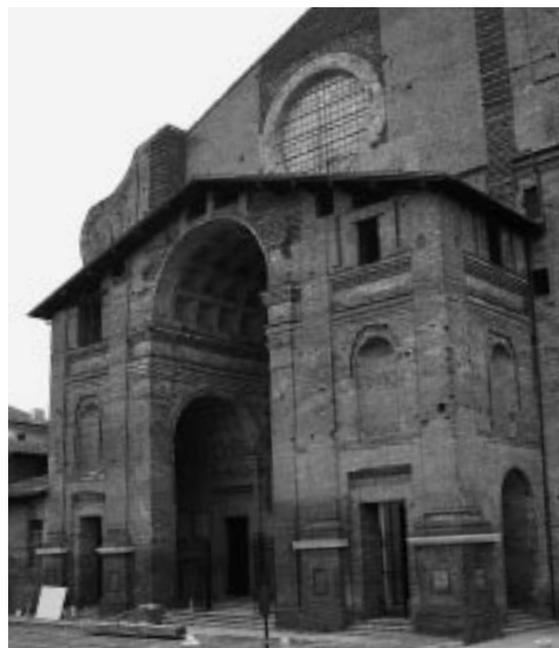
La volta centrale a lacunari e il sottarco d'ingresso, coperti da un sottile strato di intonaco di calce: il degrado si caratterizzava per la presenza di numerosi distacchi, lacune, erosioni dei giunti, depositi e guano. Sulle murature si evidenzia uno strato di scialbatura.

A DESTRA, lacunare della volta con l'iscrizione "1550 Bernardino Giberto" che data, in modo relativo, la costruzione della volta centrale.

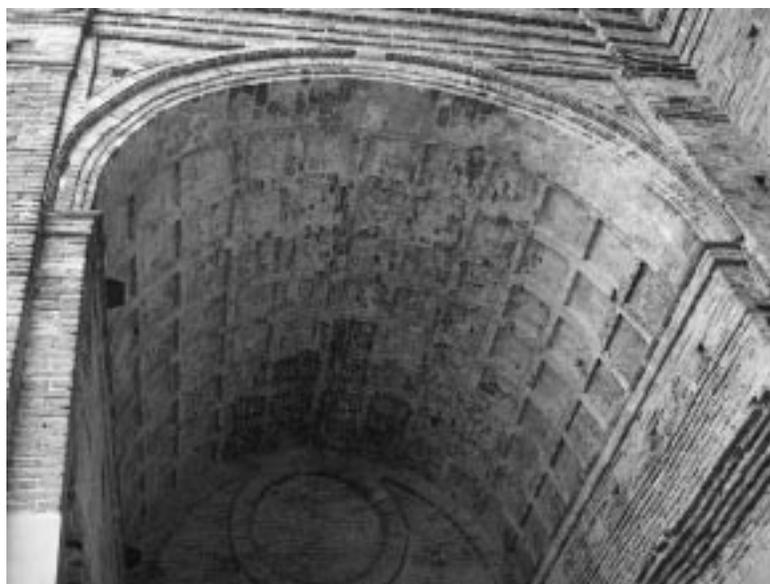
La volta di sinistra dopo l'intervento.

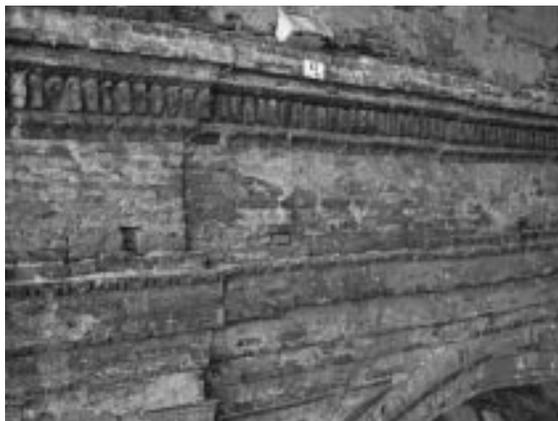
Muratura con cornici e l'arco della volta sinistra del pronao. Si notino la patina scura sulle superfici murarie e sulle cornici in cotto, nonché la fessurazione sul fianco.

A DESTRA, interno del pronao. Le lapidi e il sarcofago sono coperti da depositi di guano. L'intonaco, in rattoppi di cemento, è danneggiato dall'umidità.

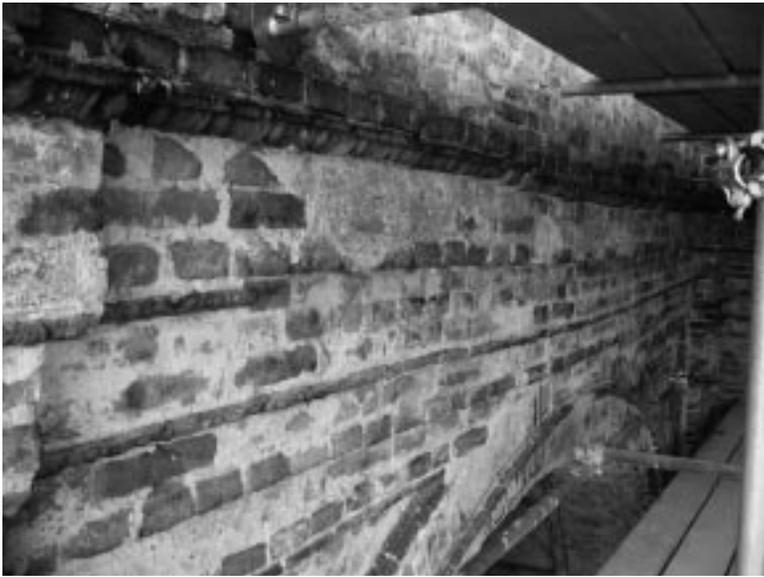
Muratura con cornici e l'arco della volta sinistra del pronao dopo l'intervento.

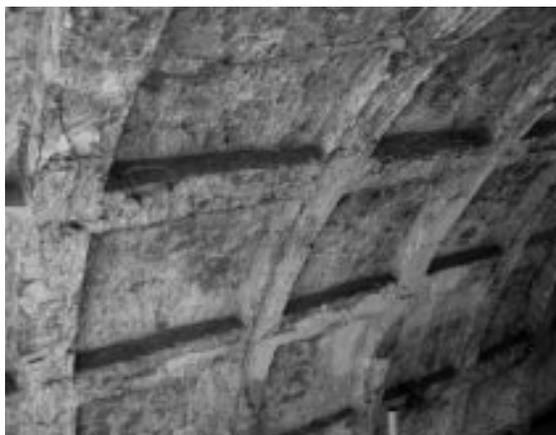
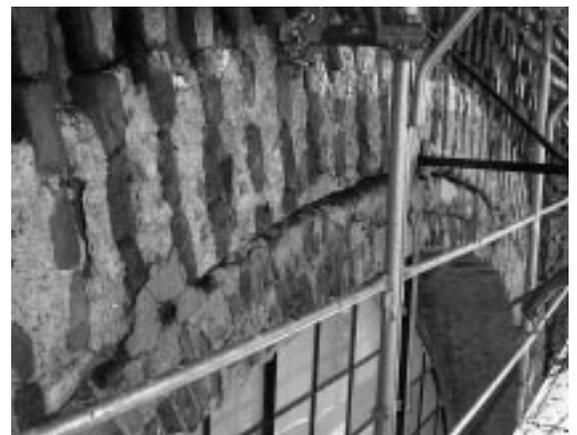
Volta laterale sinistra, lato piazza. La superficie dei lacunari è coperta da uno strato di ricalcificazione e patina ad ossalato. Si nota una fessurazione che attraversa longitudinalmente l'intradosso.

A DESTRA, l'arco del finestrone della navata laterale disconnesso dalla struttura muraria.

Grazie al ponteggio si è potuto anche riscontrare l'abbassamento dell'arco di cornice del finestrone centrale della navata, con perdita di consistenza e della sezione resistente dei laterizi e dei giunti di malta, schiacciamento in chiave, presenza di microfratture per dilatazione differenziale delle strutture in ferro e rottura in breccia della muratura per l'inserimento di tali elementi. La struttura di fissaggio, con montanti in ferro, della rete antipiczione alla facciata del transetto era inoltre causa di degrado e di danneggiamento della muratura. L'attuazione del progetto settecentesco di adeguamento e completamento della basilica albertiana realizzato dall'archi-

retto Pozzo aveva infatti comportato la scelta di riportare i finestroni rettangolari, eseguiti nel secolo precedente, alla forma circolare del progetto iniziale, in parte tamponando e in parte allargando in breccia la muratura. Nel proseguire dei lavori era stata eseguita una cornice concentrica realizzando una sorta di struttura ad arco con muratura a due teste di mattoni finalizzato alla regolarizzazione dell'apertura ed alla costituzione di una spalla per la collocazione del serramento e che, a seguito del cedimento, ha assunto in chiave una configurazione "ad arco acuto".

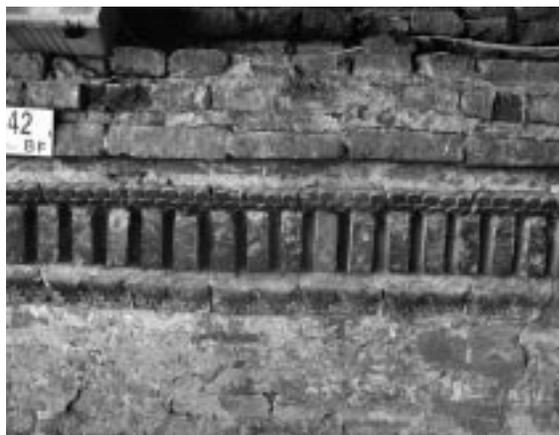
Pronao, interno del vano della volta centrale prima dell'intervento.

La pulitura delle superfici ed elementi in laterizio si è articolata nelle fasi a secco e umida, mediante lavaggio con spray di acqua demineralizzata e leggero bruschinaggio, ad eccezione delle zone con concrezioni particolarmente spesse o resistenti, quali le quattro basi delle lesene di ordine gigante, dove sono stati eseguiti anche impacchi di carbonato d'ammonio, mentre per il consolidamento corticale è stato impiegato silicato di etile. Laddove erano presenti lacerti di intonaco se ne è eseguito il preconsolidamento ed il fissaggio finale mediante iniezioni di malta di calce idraulica naturale fluida e chiusura dei bordi. Per conservare la percezione complessiva delle facciate, caratterizzate da superfici erose dal tempo, si è scelto di integrare gli allettamenti ed i giunti di malta mantenendoli sempre in evidente sottosquadro rispetto alla linea dei mattoni, anche se lievemente inclinati verso l'esterno e il basso per agevolare lo scorrimento delle acque piovane evitandone il ristagno. La pulitura ha cercato di rimuovere i depositi incoerenti conservando lo strato di ossalato, che nel caso specifico non crea danno alle superfici sottostanti: in tal modo si è anche raggiunto uno degli obiettivi dell'intervento, e cioè il mantenimento della lettura delle impronte lasciate sui fronti dagli edifici un tempo addossati.

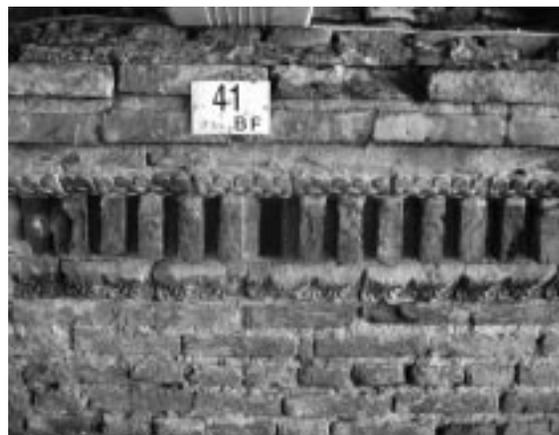
A DESTRA, pronao, interno del vano della volta centrale dopo la pulitura ed un blando consolidamento dei giunti di malta.

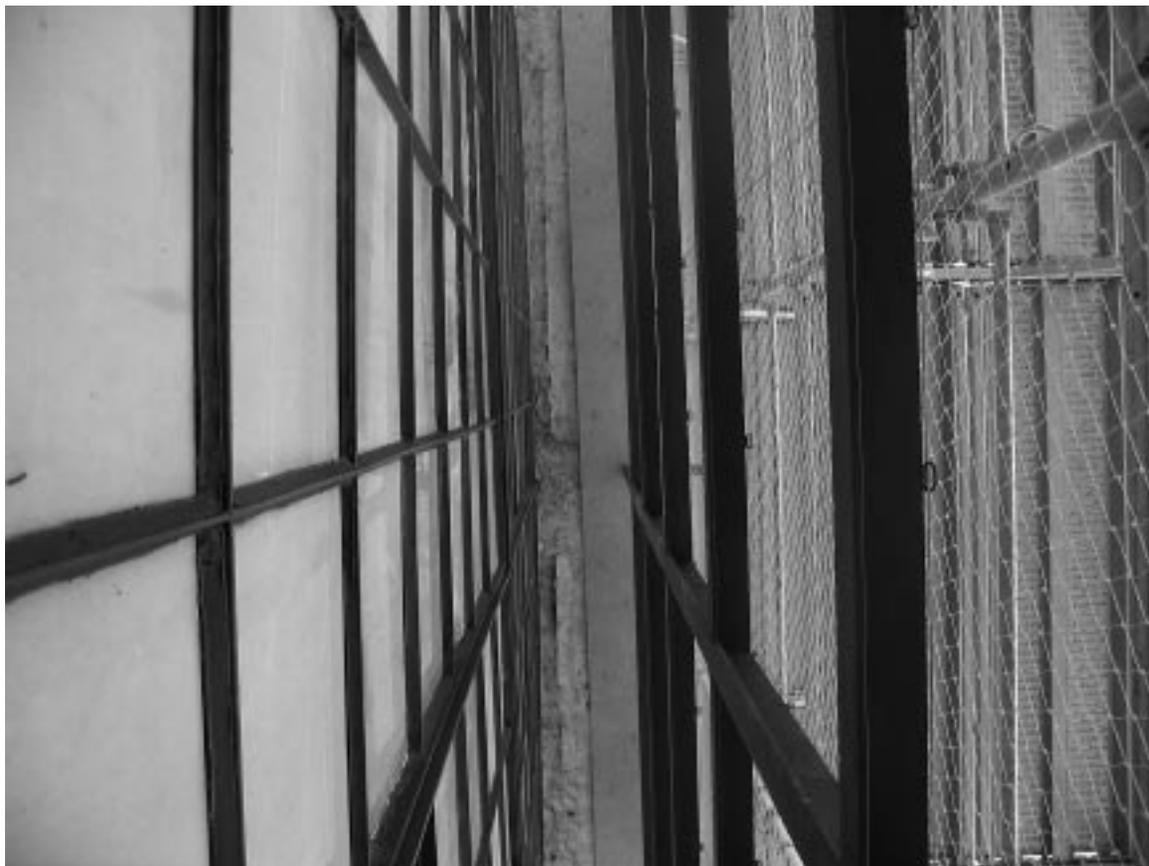
Finestrone di facciata.
Si notano l'anello
d'acciaio e la struttura
d'irrigidimento posta a
presidio dell'arco e la rete
antipiczione.

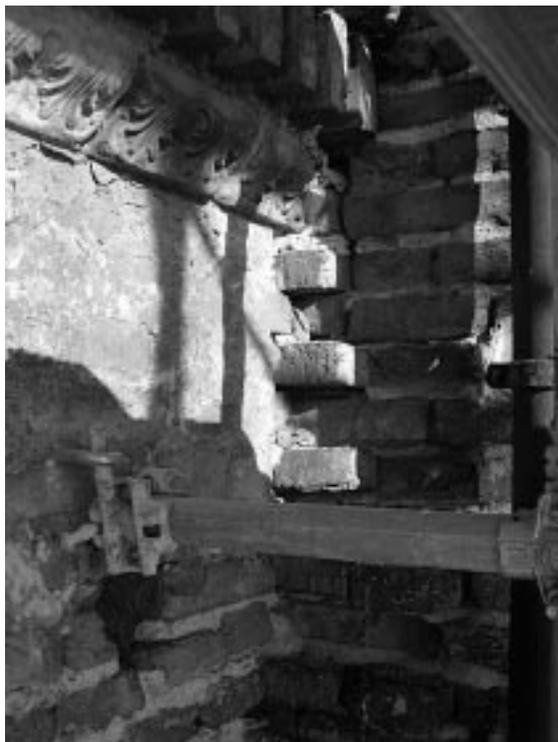
Ammorsature fra
transetto e portico nord.

fiche. Esistono mattoni di attesa, ancora visibili sul lato nord-ovest del transetto nord, che erano destinati a facilitare l'ammorsatura del portico al transetto.

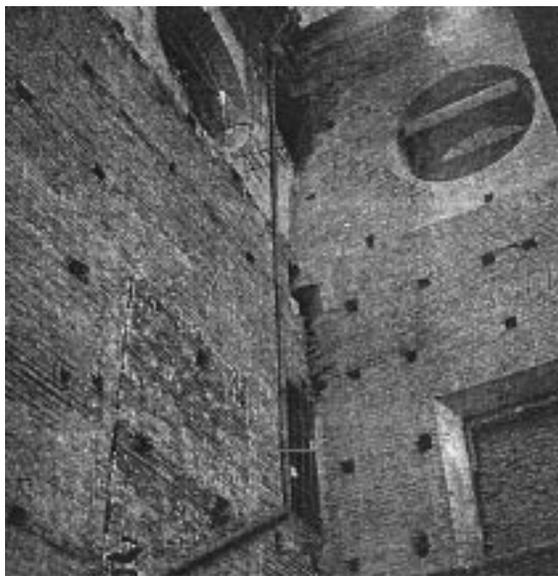
sotto, ammorsatura tra
navata e transetto.

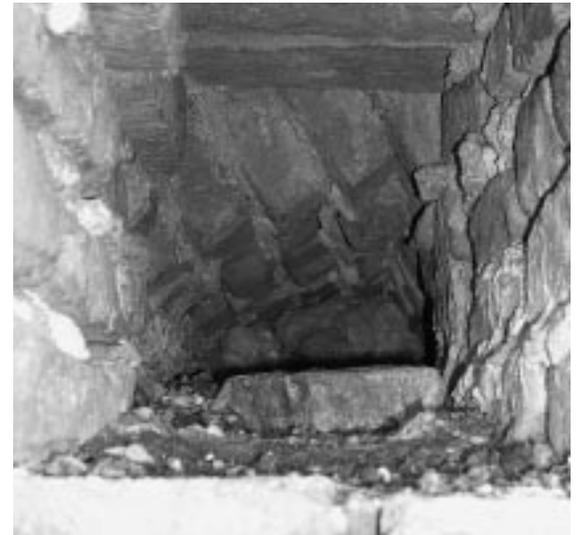
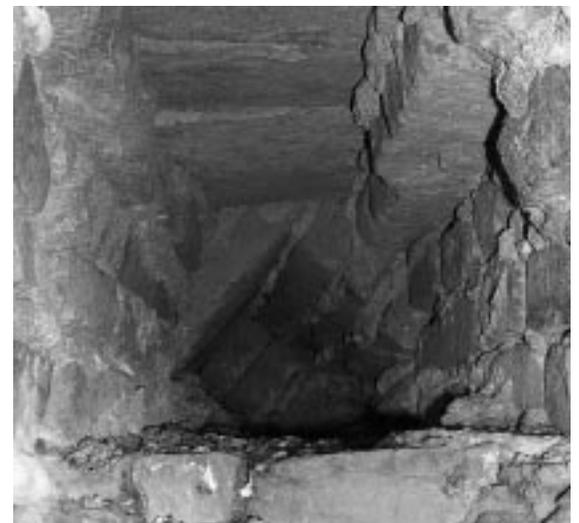
Aperture simmetriche rispetto all'oculo del transetto.

Non si è ancora riusciti a comprendere chiaramente la funzione di questi elementi. Potrebbero essere semplicemente la parte intradossale degli elementi decorativi che costituiscono le cornici delle unghie ai fianchi dell'oculo, visibili sulla facciata interna del transetto, ma non è dato verificare se la profondità del paramento murario del transetto a quell'altezza sia effettivamente di tale spessore. Inoltre è da sottolineare che essi si trovano perfettamente allineati verticalmente rispetto ai due livelli di aperture tamponate sottostanti. Perché dunque avere due fori tanto anomali proprio in quella po-

sizione? È possibile che dietro essi, e quindi dietro il paramento murario più esterno ad essi attiguo, vi sia in realtà qualche altro vano o apertura successivamente tamponata (dal Pozzo? dal Torri? o forse ancor prima?). Ed ancora non si può escludere che anche sulla facciata ovest si trovi una situazione analoga che data la maggior omogeneità e coesione del paramento murario non è ad oggi verificata

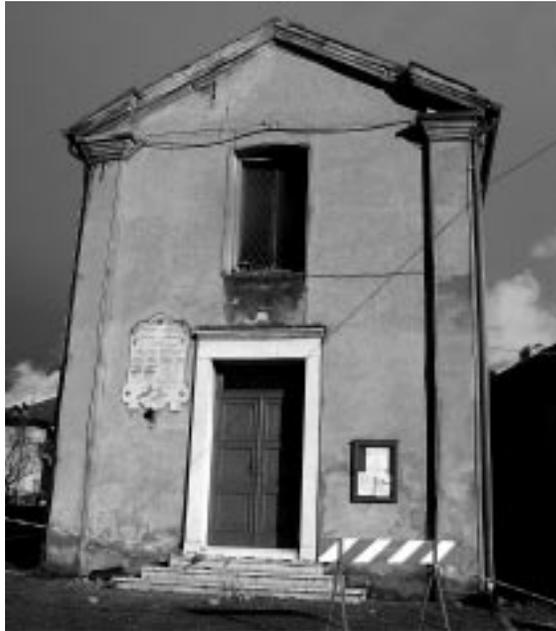
Pompegnino, San Benedetto. Il quadro fessurativo conseguente al sisma si è sviluppato in corrispondenza delle aperture centrali e nella porzione superiore della facciata (FOTO IN ALTO). SOTTO, particolare dei danni subiti dalla cella campanaria. A DESTRA, interno. Il sistema voltato presentava un ampio quadro fessurativo a ragnatela con parziali distacchi dell'intonaco.

Il complesso è stato fortemente lesionato al punto che, inizialmente, ne era stata richiesta la demolizione. Era presente un grave quadro fessurativo sulle murature della facciata principale e dei fronti laterali, che denunciava un meccanismo di ribaltamento del timpano e un fenomeno di distacco del fronte dalle strutture longitudinali. Lo stato lesionativo era reso maggiormente evidente dalla presenza di un intonaco rigido a base cementizia. All'interno, il sistema voltato della navata presentava un ampio quadro fessurativo a ragnatela con parziali distacchi dell'intonaco.

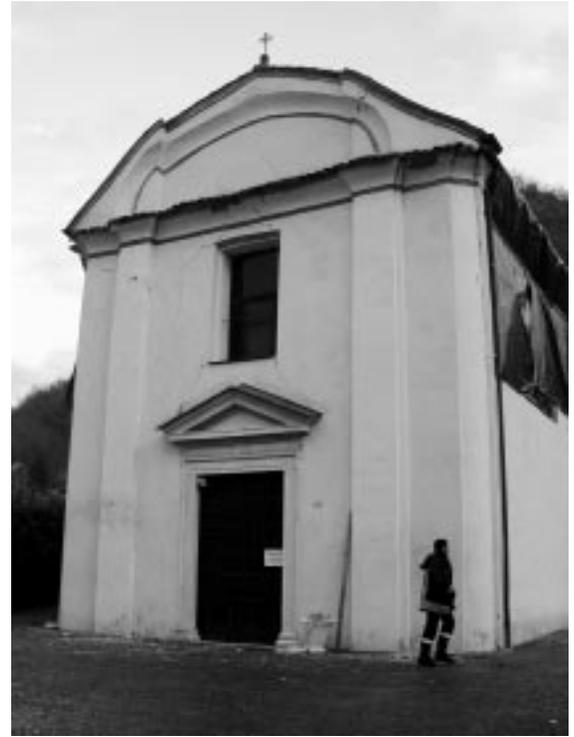
Clibbio, San Lorenzo. Prospetto principale: è evidente il quadro fessurativo che interessa la parte superiore della muratura.

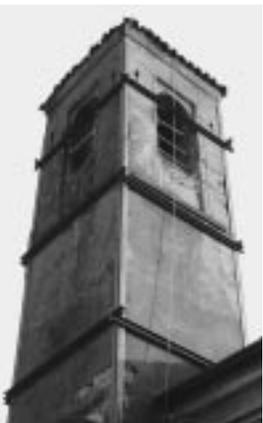
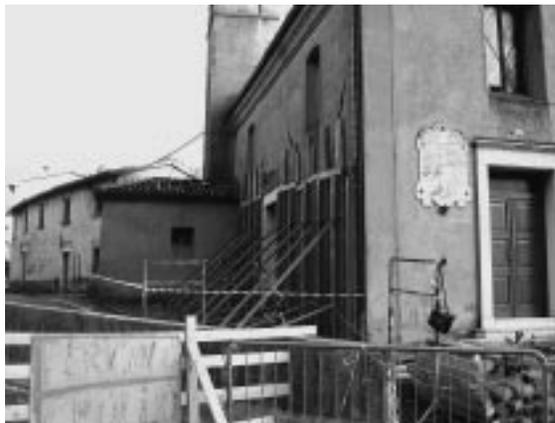
Pompegnino,
San Benedetto.
Il campanile è stato
bloccato con angolari e
cerchiato su più livelli.
A DESTRA, il sistema di
puntellazione applicato
all'edificio.

L'intervento di messa in sicurezza è stato realizzato, all'esterno, attraverso la puntellazione della facciata e delle pareti della sacrestia e della canonica, oltre alla sbadacchiatura di tutte le aperture dell'aula della chiesa e della cella campanaria. Il corpo della chiesa è stato cerchiato con profilati in acciaio HEA 200 alla quota dell'imposta delle finestre, in facciata e sul fianco dell'edificio. È stato possibile effettuare l'incatenamento trasversale grazie alla presenza di due aperture contrapposte posizionate a metà della lun-

ghezza della navata, al fine di legare la facciata al resto del corpo di fabbrica. Il campanile è stato bloccato con quattro angolari ed incravattato.

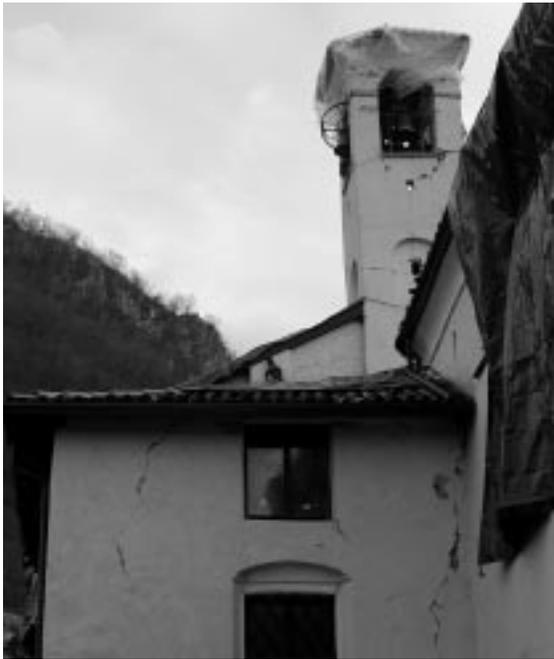
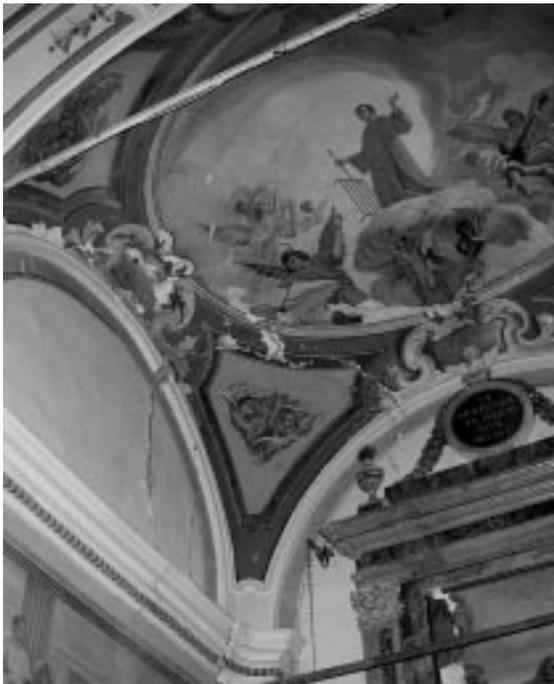
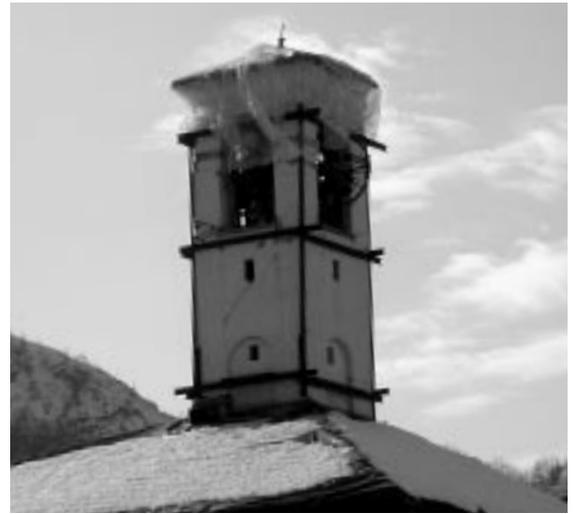
Quadro fessurativo della parete ovest della sacrestia e del campanile; sotto, quadro fessurativo sulle pareti e sul pennacchio nel presbiterio.

A DESTRA, intervento di cerchiatura e incravattamento del campanile.

IN BASSO, schizzo della proposta di messa in sicurezza dell'edificio eseguito in cantiere.

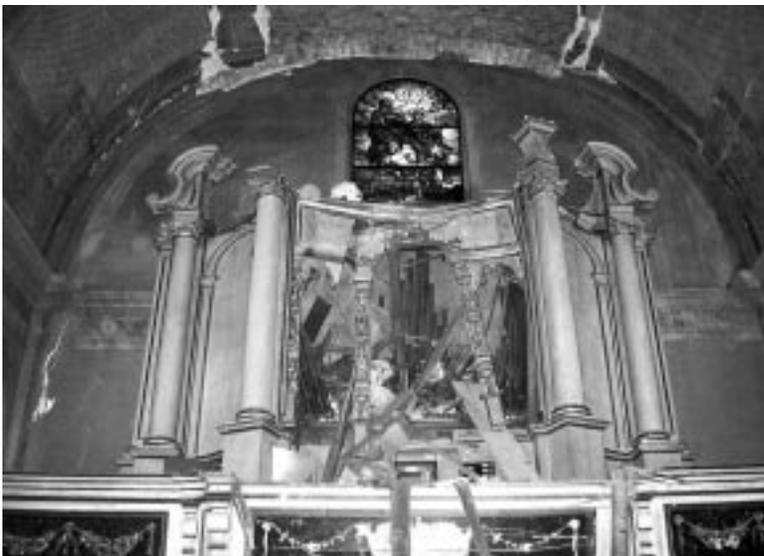
Fasano, Santi Faustino e Giovita. Il crollo di una porzione di volta della prima campata ha pesantemente danneggiato l'organo esistente.

Fasano, Santi Faustino e Giovita. Particolare della porzione di volta crollata, con le lesioni di notevole entità che denunciano un fenomeno di pericolosa instabilità.

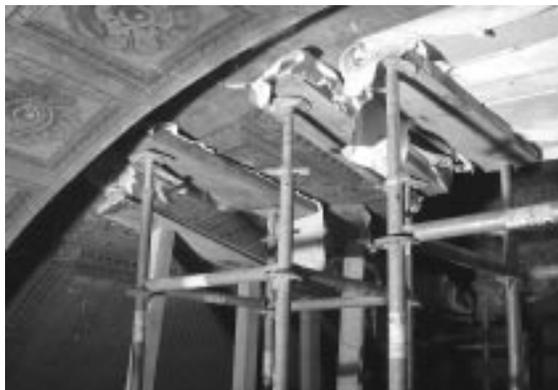
sotto, puntellazione della volta pericolante eseguita attraverso l'uso di estensori meccanici e consolidamento della volta con applicazione di fasce in fibra di carbonio sull'estradosso, perpendicolarmente all'andamento della lesione principale.

Il successivo progetto di intervento ha inteso migliorare complessivamente la risposta sismica del bene attraverso una serie di interventi generali, quali il miglioramento del collegamento fra i cordoli in c. a. esistenti e la muratura sottostante con barre metalliche e l'inserimento di reticolari di falda in acciaio inox che collegassero anche i cordoli e le capriate del tetto. Si è cercato inoltre di migliorare la stabilità del sistema voltato con la creazione una serie di rinfranchi di muratura di mattoni collegati alle volte con barre in acciaio inox.

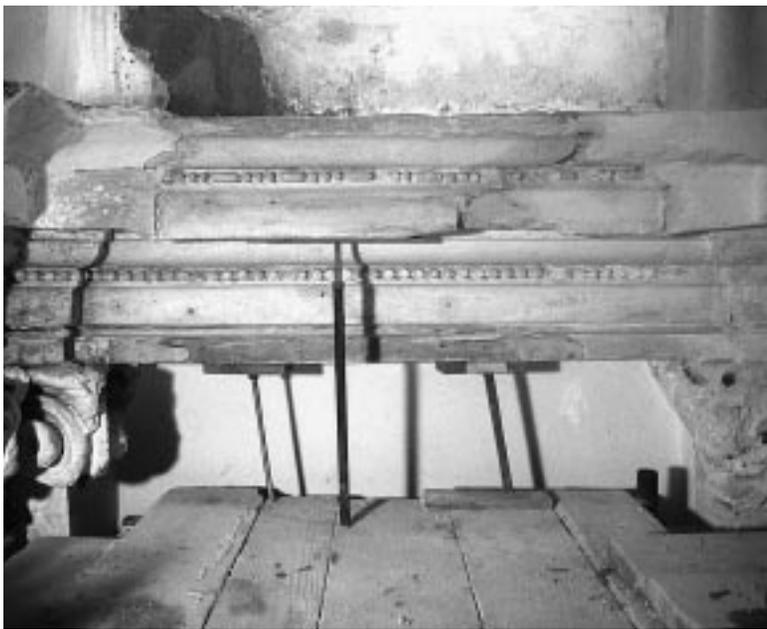
Pronto intervento sulle porzioni di muratura pericolanti.

A SINISTRA, la parete est, prima dei lavori;

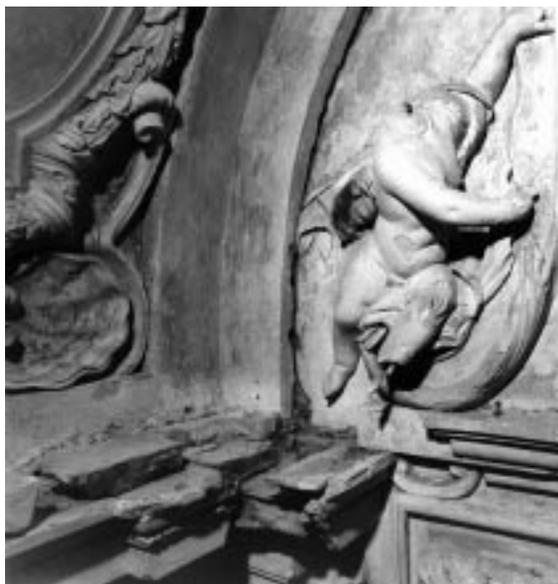
A DESTRA, particolare del degrado degli altorilievi in stucco.

QUI A FIANCO, particolare del degrado della scarsella.

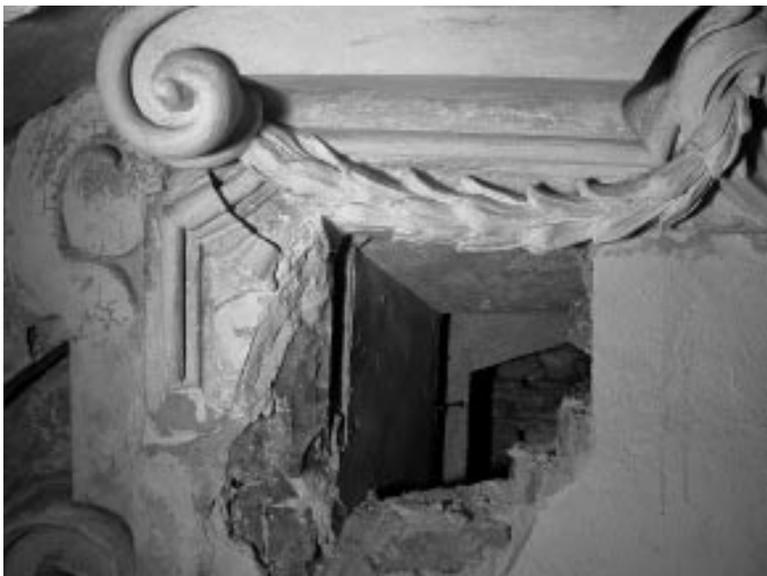
Liberazione di una luce nella parete laterale destra della scarsella.
