Ministero per i Beni
e le Attività Culturali

Bollettino 2004 | 2005

per i Beni Architettonici e per il Paesaggio
per le Province di Brescia,
Cremona e Mantova

a cura di Luca Rinaldi

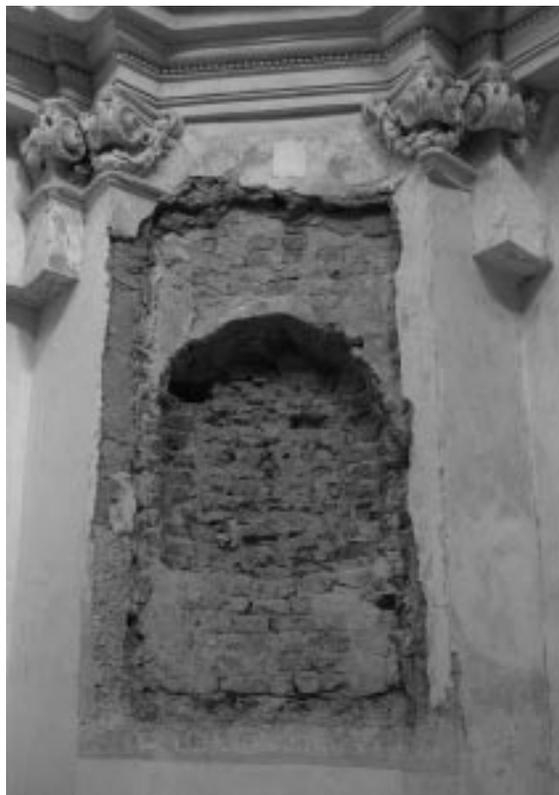
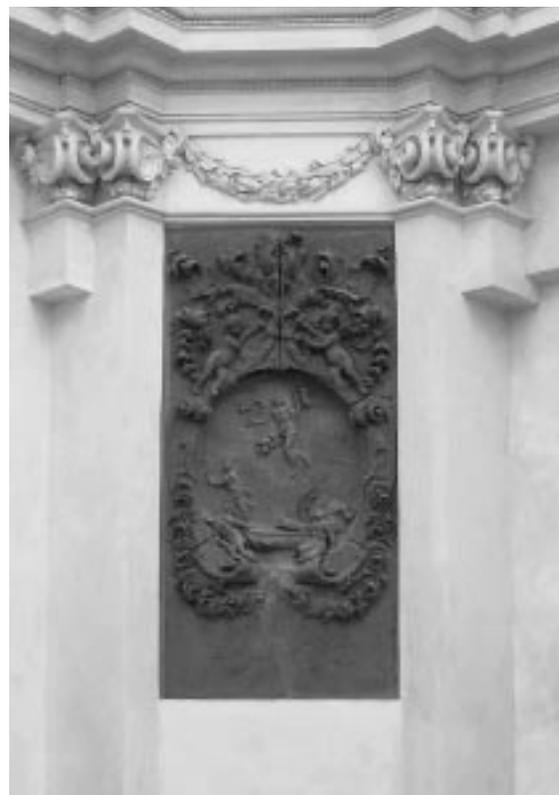
Tracce delle nicchie di alloggiamento dei rilievi in terracotta, riscoperte durante i lavori.

A DESTRA, il pannello della Resurrezione, dopo il ricollocamento *in situ*.

Durante i lavori le sedi dei pannelli si sono ritrovate rimuovendo tamponamenti in mattoni: sono emersi gli spazi ovali rientranti che dovevano ospitare l'elemento centrale. In corrispondenza della spalletta in stucco si potevano inoltre rilevare la stuccatura che fungeva da raccordo tra il pannello in terracotta e la muratura, realizzata con una malta a base di calce e cocchiopesto sulla quale erano presenti tracce di bronzina identiche a quelle rilevate sui rilievi in terracotta.

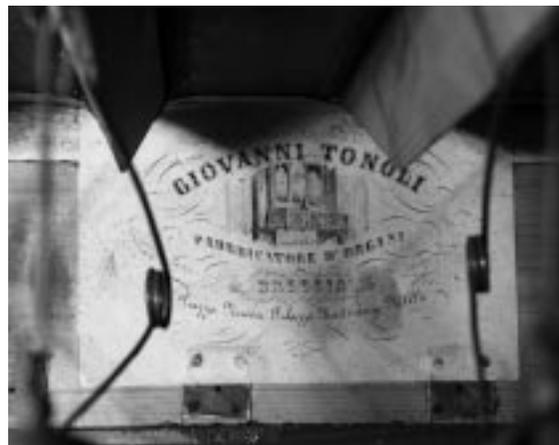
Brescia, Duomo Nuovo.
Organo Tonoli, in
presbiterio.

A DESTRA, cartiglio di
Giovanni Tonoli sul fondo
della secreta.

SOMIERE MAESTRO: opera di G. Tonoli, a vento con borsini, in noce. La secreta è chiusa da portelle in noce con farfalla fulcrata al centro da vite e borchia di ottone. 73 canali con una controottava al basso posizionata centralmente. Sul fondo della secreta cartiglio originale dell'autore.

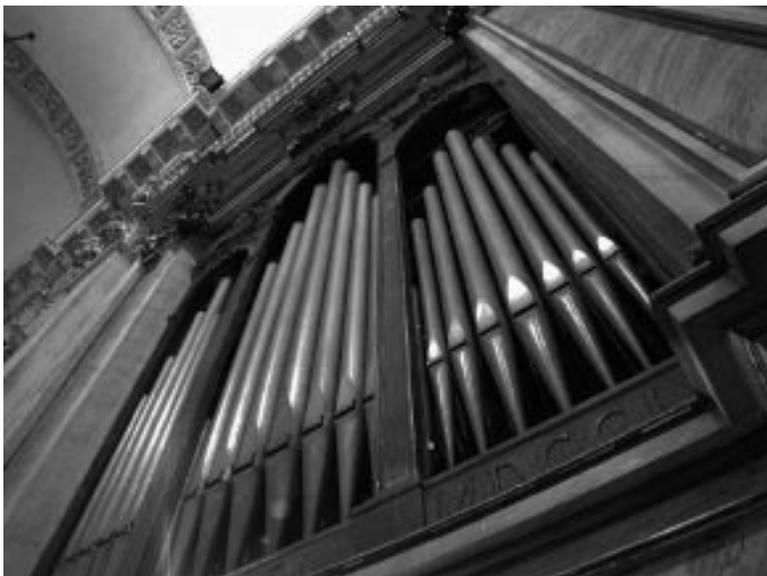
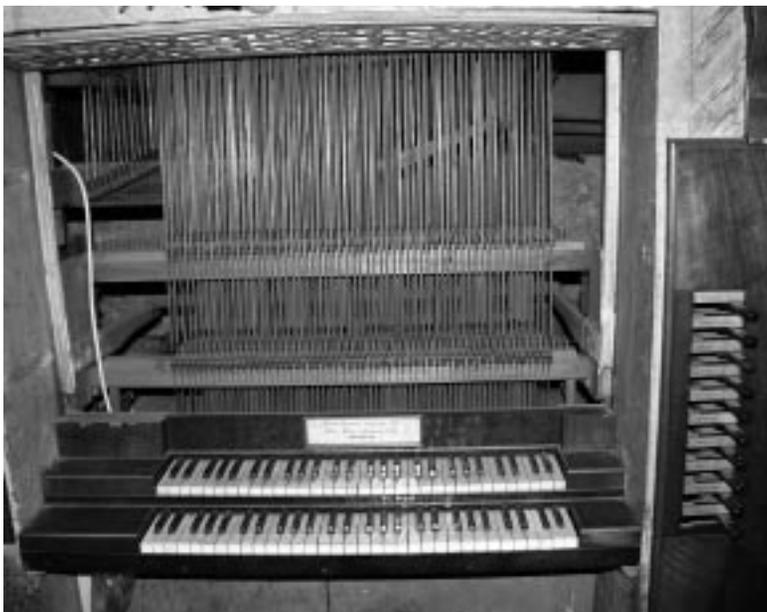
DALL'ALTO: Organo Tonoli, canne di facciata (particolare); tastiere e relativa catenacciatura. Sul frontalino il cartiglio posto da Diego Porro nel 1908.

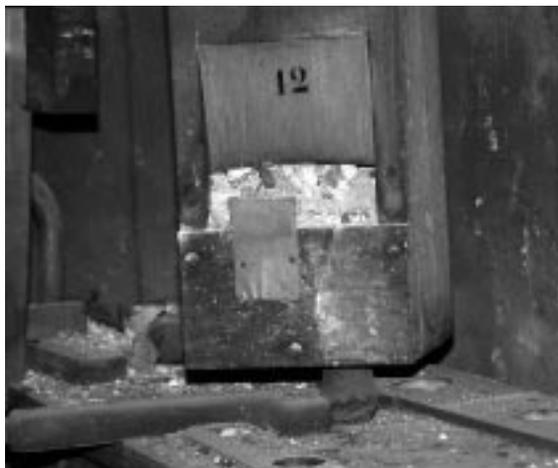
Canna del registro
Subbasso 16' prima dei
lavori (particolare).

In decenni di silenzio l'organo Tonoli del Duomo Nuovo aveva accumulato gli infiniti e peculiari acciacchi che il tempo riserva a questi manufatti: peli secche e lacerate con perdite d'aria, polveri, ossidazioni delle trasmissioni, diffusione di tarlo, bocche delle canne martoriate. Danni ulteriori e importanti erano derivati dai distacchi di materiale cementizio impropriamente utilizzato, non si sa quando, per sigillare una ampia fessura fra volto e parete della cella. Un sostanziale apporto al degrado andava probabilmente imputato alle incaute opere di restauro effettuate in Duomo gli ultimi anni del secolo scorso, con la pulitura dei marmi dei cornicioni, e forse alle inadeguate misure di protezione dello strumento, che avevano causato abbondanti percolamenti d'acqua e sabbia all'interno della cassa, con cadute di calcinacci sulle canne, in particolare di basseria. I danni più rilevanti si erano avuti nel registro Subbasso 16 p., i cui tappi di accordatura in alcuni casi erano caduti fino a livello dell'anima, e molte canne risultavano intasate di materiale.

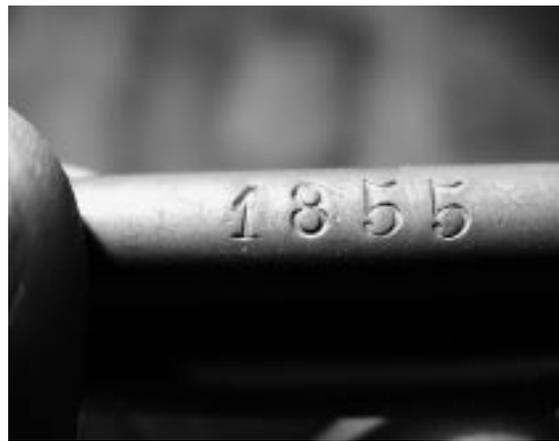
Somiere maggiore prima del restauro (particolare).

A DESTRA, data di costruzione dell'organo punzonata su una canna di ritornello del registro 6 di Rip., sul Il pettine, corrispondente al tasto 29.

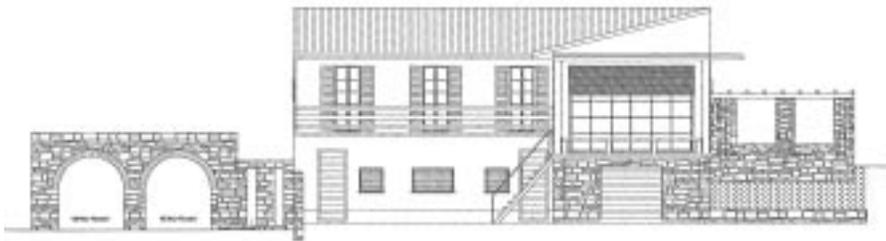
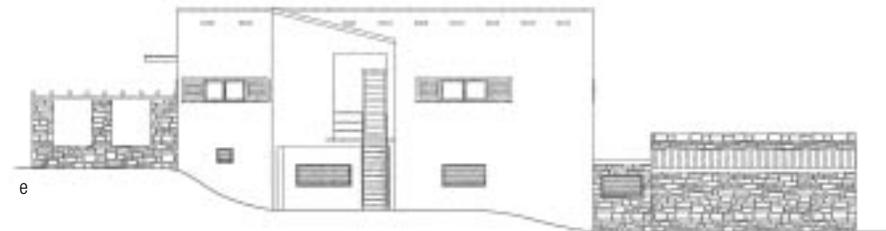
a. Sirmione, Ca' Movina.
Progetto di ristrutturazione
approvato dal Comune di
Sirmione nell'aprile 2005.
Prospetto ovest.

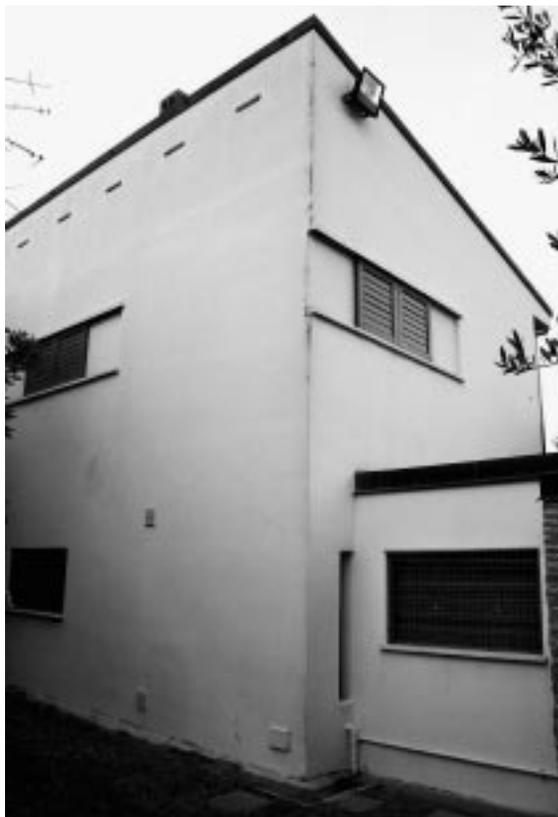
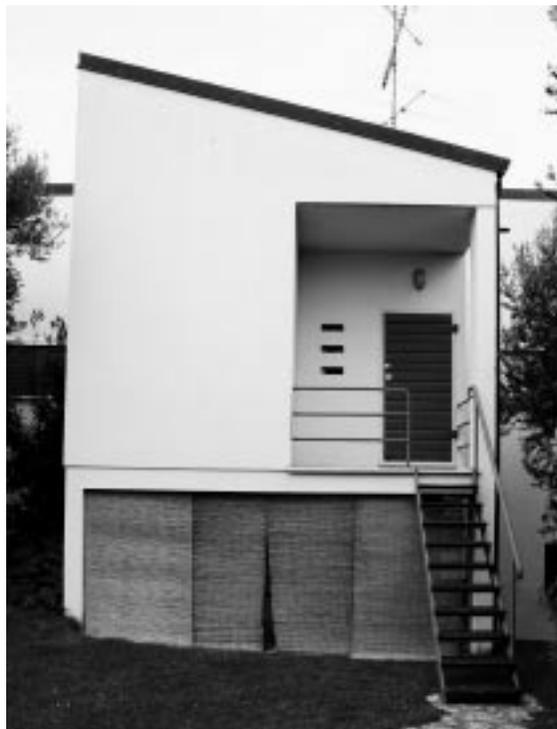
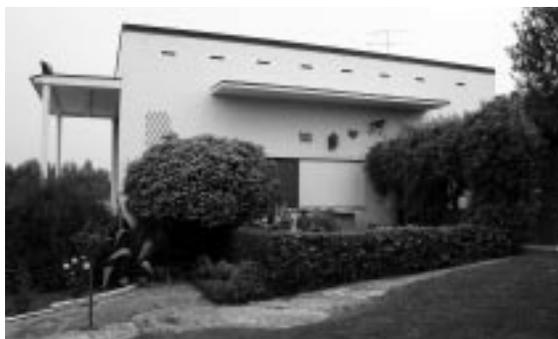
Sirmione, Ca' Movina: angolo nord-orientale (a), particolare dell'avancorpo sul lato est (b), fronte sud (c).

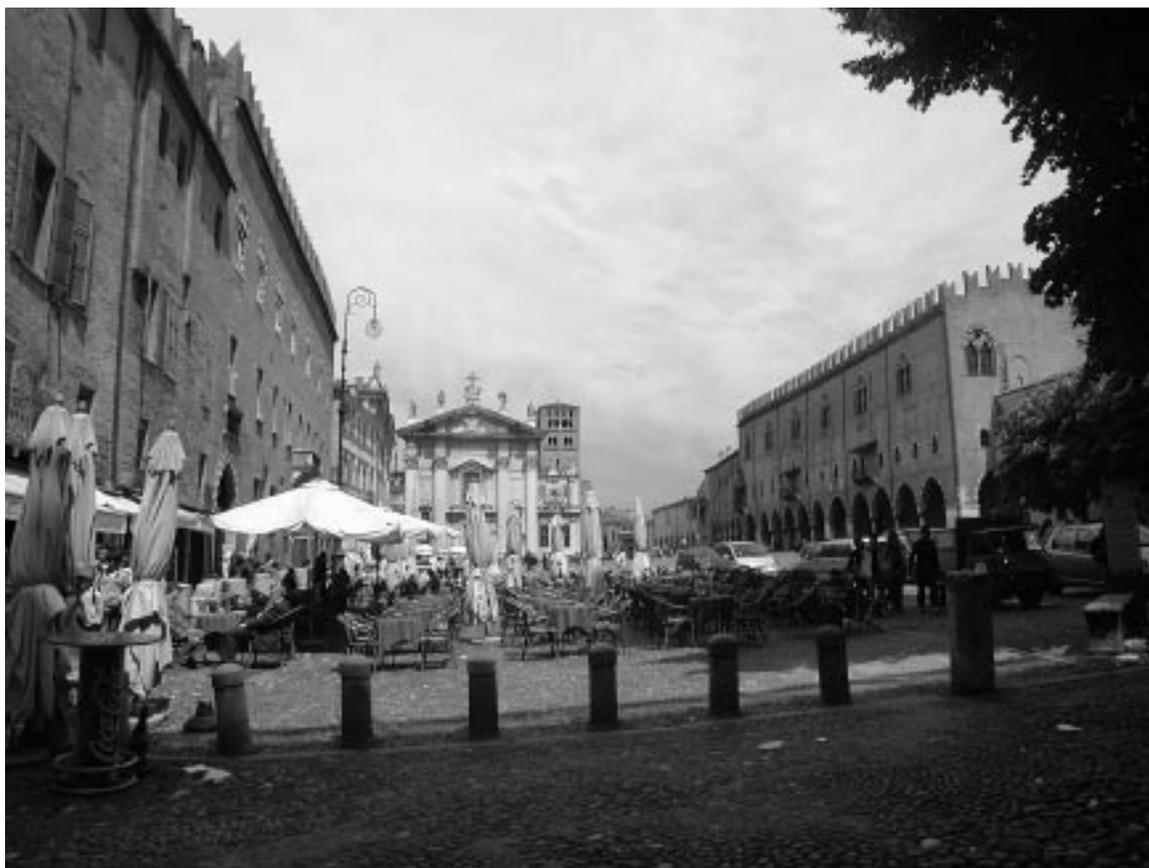
Piazza Sordello a Mantova: l'*horror vacui* sembra aver indirizzato la gestione e l'uso dello spazio pubblico, svilendone le elevate qualità architettoniche e ambientali.

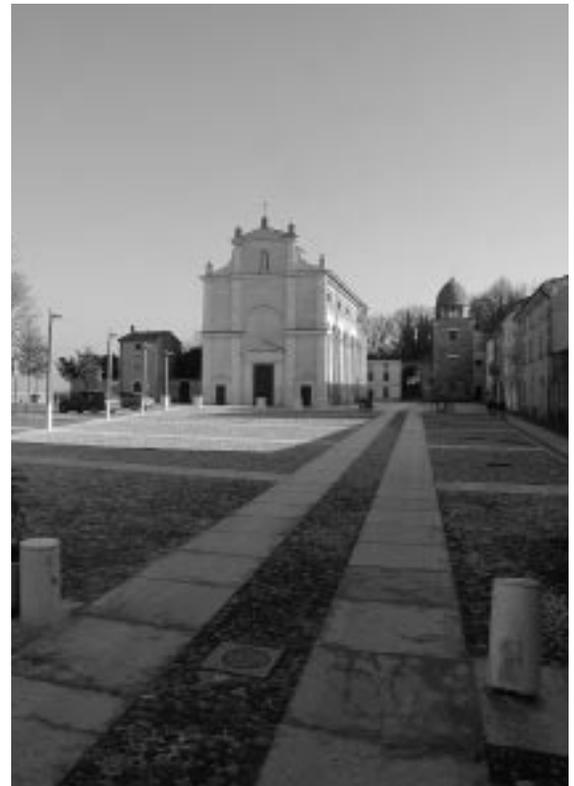
Solferino, piazza
Castello (progetto
arch. Stefano Gorni
Silvestrini).

L'attuale conformazione della piazza risale alla seconda metà del XVI secolo quando Orazio Gonzaga intervenne sulle strutture dell'antico *castrum*, risalente all'XI secolo, per edificare la propria dimora fortificata. Si configurò allora il grande spazio rettangolare, con al centro la chiesa di San Nicola, affacciato a settentrione sulle colline moreniche del lago di Garda e delimitato sugli altri lati da una cortina edilizia continua aperta solo da due accessi verso valle e verso la Rocca. Limitate le modifiche successive a seguito di importanti eventi bellici del 1796 e del 1859 e al principio del Novecento per modifiche agli edifici. Sino agli anni '80 del Novecento la piazza conservava l'originario fondo in terra battuta. Al 1979 risale un primo progetto ge-

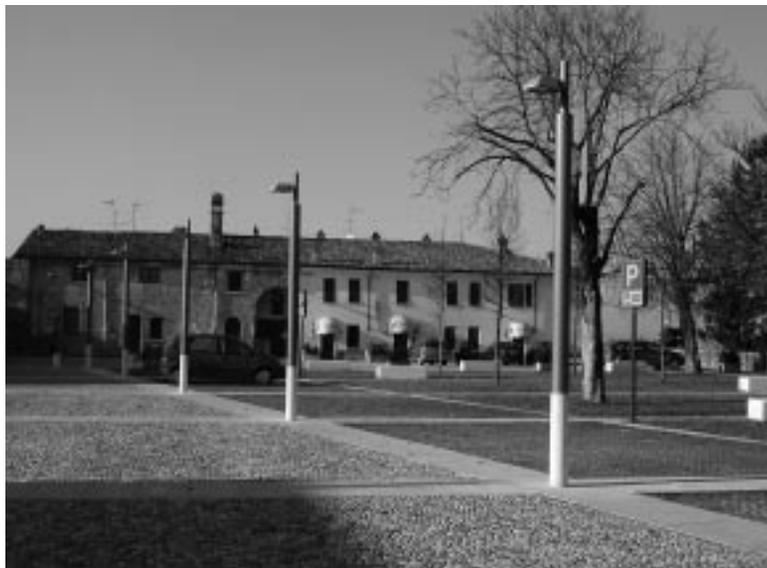
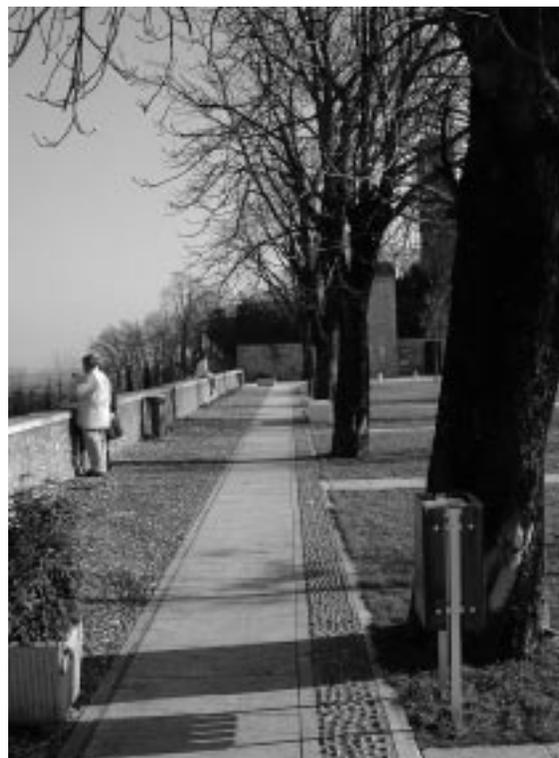
sotto, Solferino, piazza
Castello: sistema di
illuminazione
e percorso laterale.

2002²⁷, ha previsto l'utilizzo dei medesimi materiali, sia pure semplificando e alleggerendo il disegno e introducendo anche una ampia superficie a prato, come fattore di regolazione del microclima e di connessione visiva con il paesaggio, reso in parte carrabile per un limitato utilizzo a parcheggio al servizio della chiesa. I ciottoli formano grandi

campiture isotrope, mentre lastre di bianco di Verona si allineano per sottolineare percorsi e suggerire connessioni pedonali e visive tra i punti salienti del recinto. Sono sottolineati i percorsi trasversali che collegano l'edificato sud alla balconata (attraversando l'area a prato), l'asse di congiunzione tra le due porte e quello che unisce la porta ovest alla chiesa: questo allineamento in particolare valorizza la vista angolare della chiesa dall'ingresso della piazza, visuale prima poco fruibile per la presenza di alberature e altri ostacoli. Particolare attenzione è stata posta alla scelta della tipologia e della calibrazione della illuminazione che, realizzata con *design* contemporaneo ma riprendendo sistemi e tipologie di illuminazione storica, garantisce una adeguata diffusione luminosa senza rendere il sistema di illuminamento protagonista della scena.

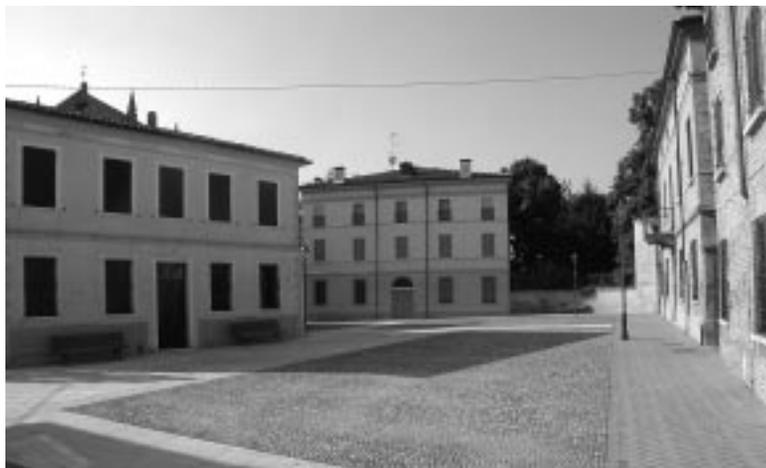
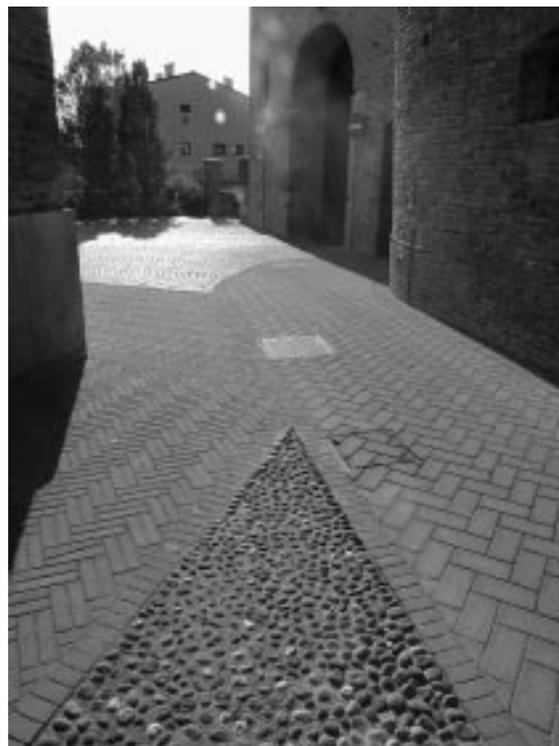
Gonzaga, piazza Castello.
A DESTRA, particolare della
pavimentazione.

Nel 2002 viene progettato l'intervento di recupero³⁰, attuato tra il 2004 e il 2005, che prevede la progressiva pedonalizzazione, limitando l'accesso ai veicoli dei residenti e di servizio al municipio, e il recupero del carattere unitario degli spazi pubblici riproponendo le pavimentazioni esistenti a fine Ottocento, documentate anche da fotografie dell'epoca. Il ciottolo posato a secco costituisce il materiale prevalente, mentre mattoni in cotto definiscono i marciapiedi ai lati degli edifici e la pietra di Prun rosata, posata a lastre medio-grandi, segnala e favorisce i percorsi trasversali tra le cortine e i volumi degli edifici. Una riqualificazione indirizzata al minimo intervento, nella logica della gestione delle trasformazioni nella massimizzazione delle perma-

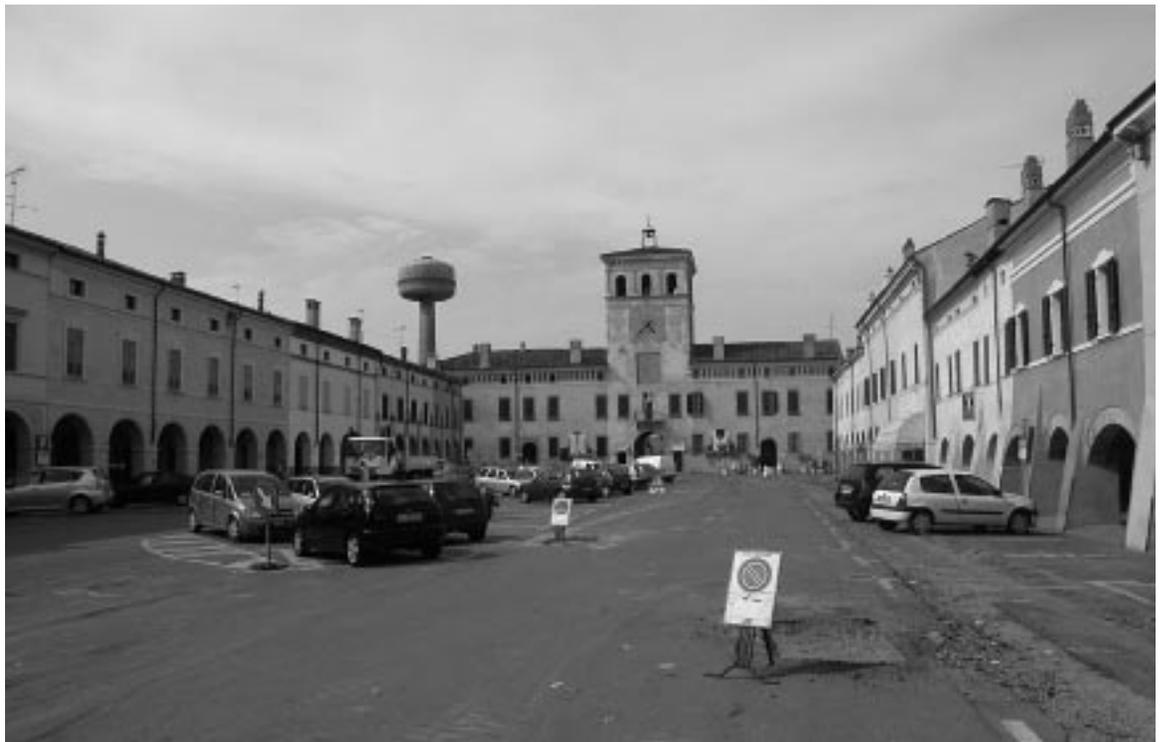
Rivarolo Mantovano, piazza Finzi. IN ALTO, particolare della pavimentazione storica rinvenuta nei recenti sondaggi archeologici.

Piazza Finzi costituisce uno degli esempi meglio riusciti e compiuti di questa volontà per le proporzioni del grande spazio quadrangolare e per l'effetto scenografico dei palazzi che vi prospettano: la mole del cinquecentesco palazzo Penci, la Torre passante dell'orologio, il palazzo Pretorio, il palazzo del Monte di Pietà e i lunghi e profondi portici laterali. La grande piazza nel corso del Novecento ha visto svilire queste sua qualità architettoniche: utilizzata come area di transito e parcheggio, sostituita o ricoperta di asfalto e cemento la pavimentazione originaria in cotto e acciottolato; anche la costruzione della torre dell'acquedotto, non direttamente sulla piazza ma da essa ben visibile ed incongrua, ha con-

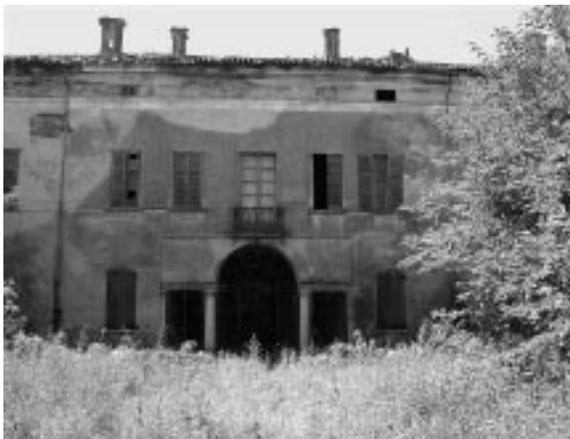
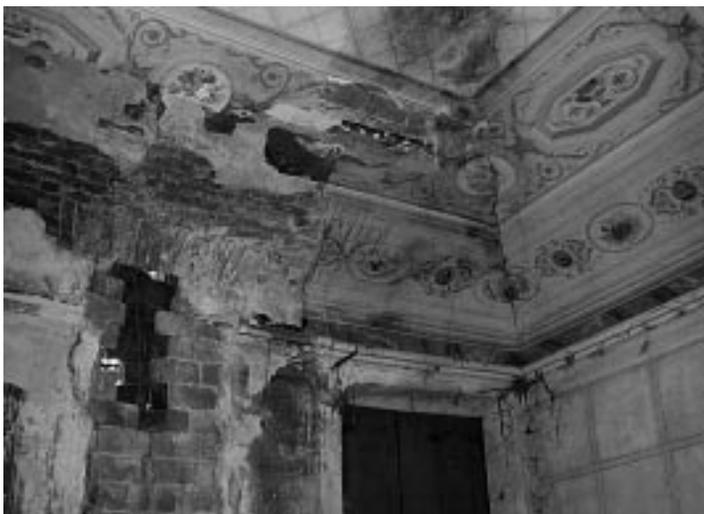
Palazzo Salvadego Molin già Ugoni

pale, solo in parte recuperate dai proprietari. Gli edifici sono in uno stato di totale abbandono.

L'accesso all'edificio e a tutto il complesso è ormai impedito dai recenti crolli, tanto che è difficile accertarsi dello stato attuale. È evidente il cedimento dei tetti del palazzo (in parte) e dei rustici lungo la strada, che hanno provocato gravissimi danni all'apparato decorativo rimasto.

Fortemente danneggiati gli originali pavimenti, porte e serramenti. Gli edifici lungo la strada erano la parte rustica del complesso e sono più antichi della dimora. Conservano ancora grandi stalle con volte a crociera e colonne in pietra.

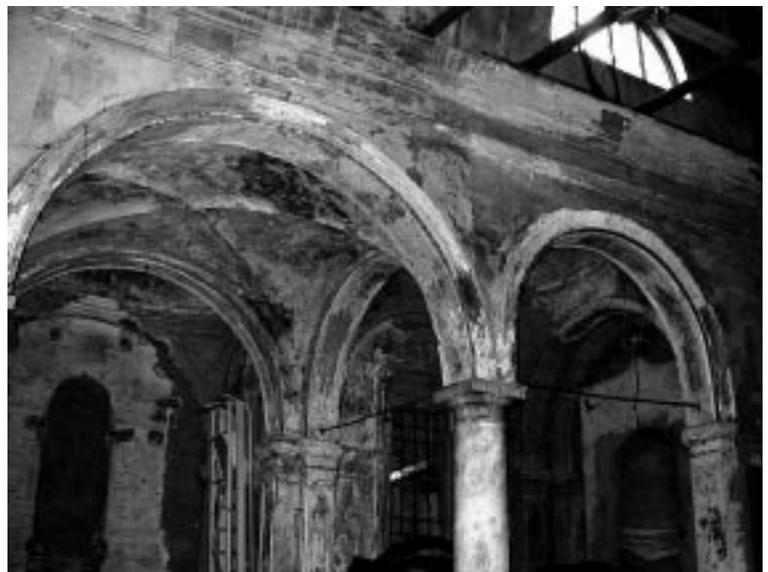
Castello detto “del Carmagnola”

Il complesso appare in uno stato di totale abbandono. Le facciate, ormai, sono quasi del tutto prive di intonaco. Sulla facciata principale affiorano gravi infiltrazioni in corrispondenza del colonnato. Tutta la copertura è fatiscente, e in alcune zone sono crollati gli orizzontamenti sottostanti e le crociere su cui insistevano. Le murature verticali presentano fuori piombo e fessurazioni, e un grave dissesto interessa i loggiati posteriori. Gli infissi sono quasi ovunque mancanti. Gli intonaci sul-

le facciate esterne sono molto compromessi, e quelli decorati mostrano un avanzato stato di degrado.

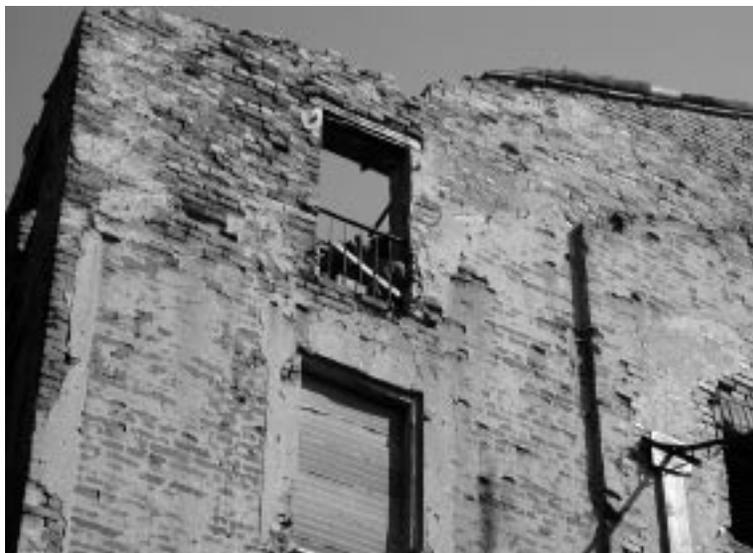
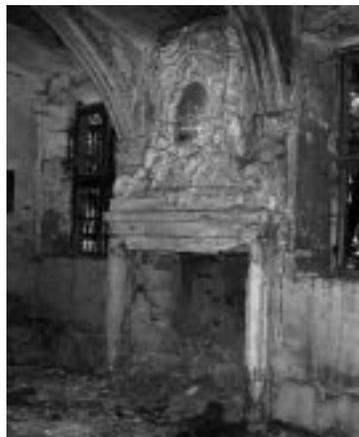
Ex sinagoga della comunità israelitica di Ostiano

L'edificio si trova in uno stato di degrado generale che interessa sia le strutture verticali sia quelle orizzontali. Da quando poi è crollato il tetto la situazione è divenuta ancora più critica, al punto che non è più possibile accedere ai livelli superiori.

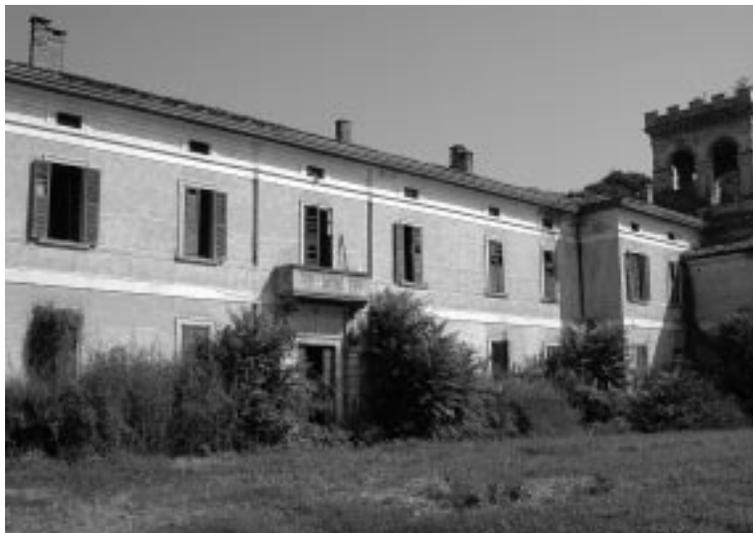
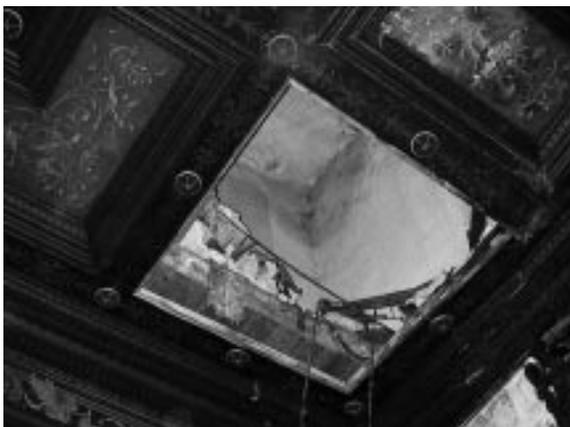
Villa Fraganeschi

Il complesso si trova in uno stato di estremo abbandono: sono evidenti i crolli, anche nelle coperture, che hanno reso precarie le strutture sia verticali che orizzontali.

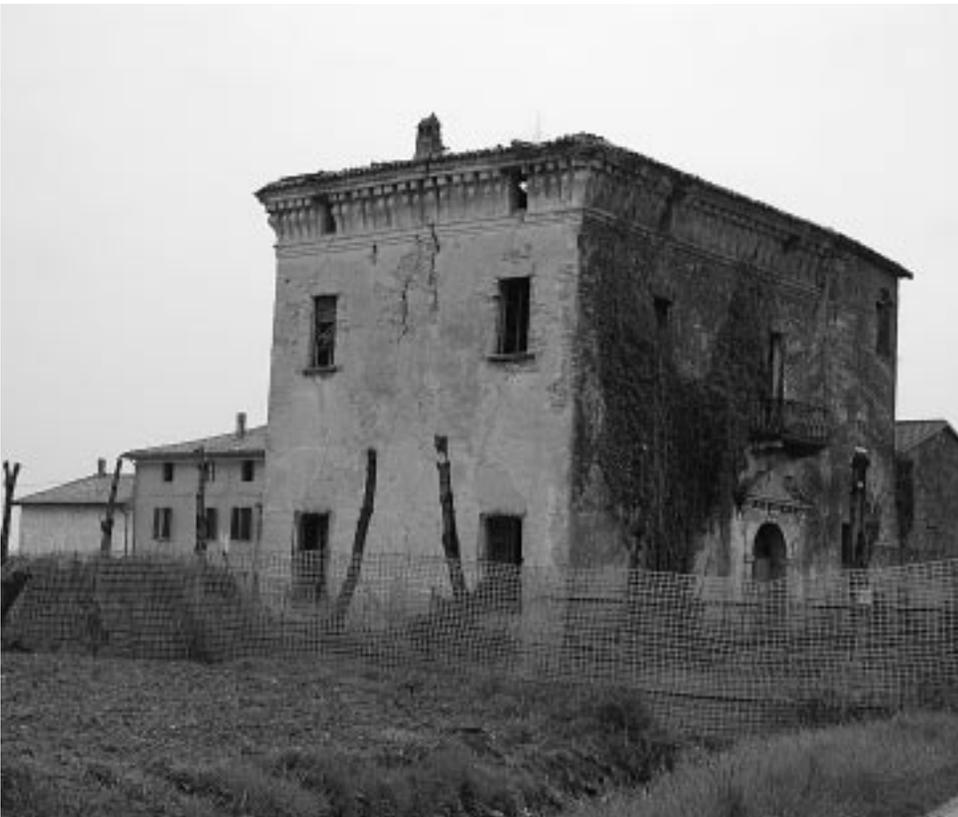
Il palazzo si trova in stato di gravissimo degrado per la completa caduta della copertura, dei soffitti e dei cornicioni, come per le murature pericolanti e in parte prossime al crollo; non migliore è la situazione all'interno, dove le

volte sono crollate e si intravedono solo pochi lacerti di affreschi ottocenteschi a soggetto campestre che decoravano la sala al piano terra. Anche gli edifici rustici moderni, stalla e abitazioni, che affiancano il palazzo e che costituiscono parte integrante del complesso si trovano in cattivo stato di conservazione e sono state interessate da parziali cedimenti.

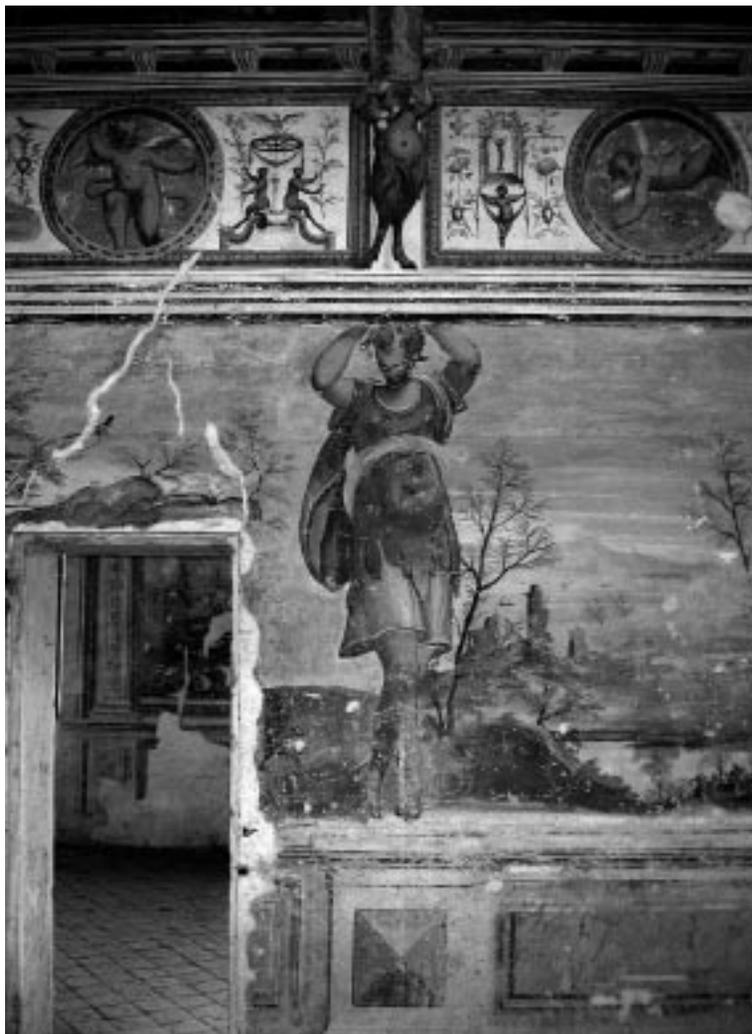
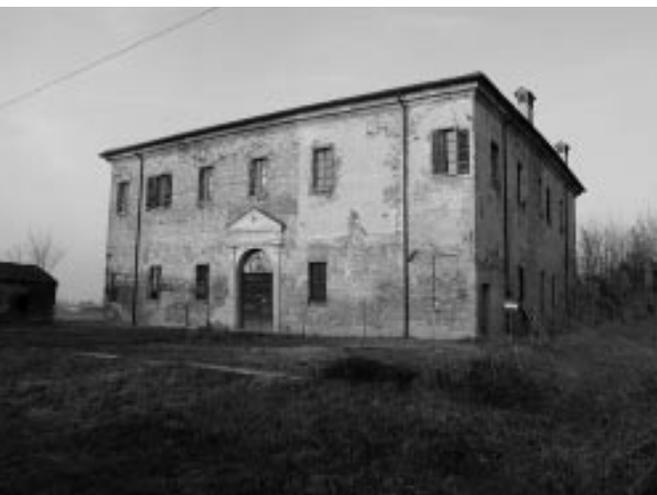
Villa Galvagnina

prima che lo stato di degrado ne compromettesse la sicurezza. Gli interventi di recupero eseguiti in anni recenti, in particolar modo il rifacimento delle coperture, degli infissi e parziali consolidamenti hanno potuto sanare solo in parte la situazione; oltre ai già gravi problemi di staticità denunciati da numerose lesioni sulla muratura, si sono aggiunti nel tempo parziali crolli dei soffitti, danni a travature e cassettoni dipinti ancora *in loco* a causa di infiltrazioni d'acqua, responsabili queste ultime anche dei danni alla copertura. In stato di degrado sono gli affreschi, in parte distaccati, scoloriti, costellati da muffe e macchie di umidità. Non migliore è la condizione dei pavimenti, specialmente

quelli al primo piano, seriamente danneggiati dall'umidità e con le antiche formelle di cotto sgretolate e sbriciolate.

La *Galvagnina* richiede al più presto un intervento di recupero in grado di garantirne la fruizione e restituire alla struttura l'originaria bellezza. La villa è stata sottoposta a vincolo nel 1939. Negli anni '60 del Novecento, fortemente danneggiata e degradata a magazzino agricolo e pollaio era ormai fatiscente e a rischio di crolli. Nel 1969 la residenza è stata ac-

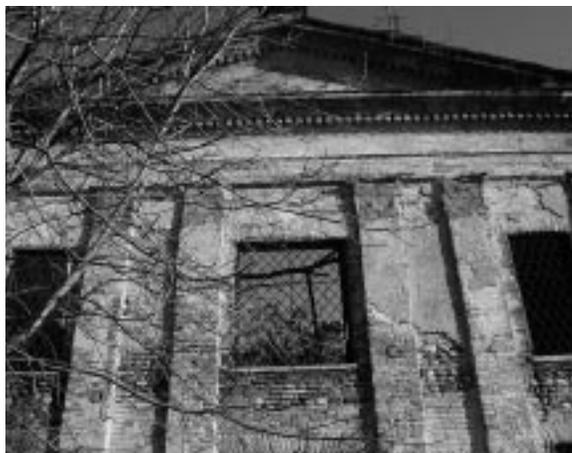
Oratorio della Beata Maria Vergine della Concezione – Corte Grossa

L'oratorio, di cui negli anni passati era stato richiesto l'abbattimento a causa delle precarie condizioni statiche, versa oggi in rovina: la copertura è crollata, vi sono numerose cadute di intonaci e infiltrazioni, la pavimentazione in cotto è stata parzialmente divelta dalle radici di un grosso albero. Anche gli altri edifici sono danneggiati e in situazione di grave e progressivo degrado, tra cui una stalla con fienile parzialmente crollata.

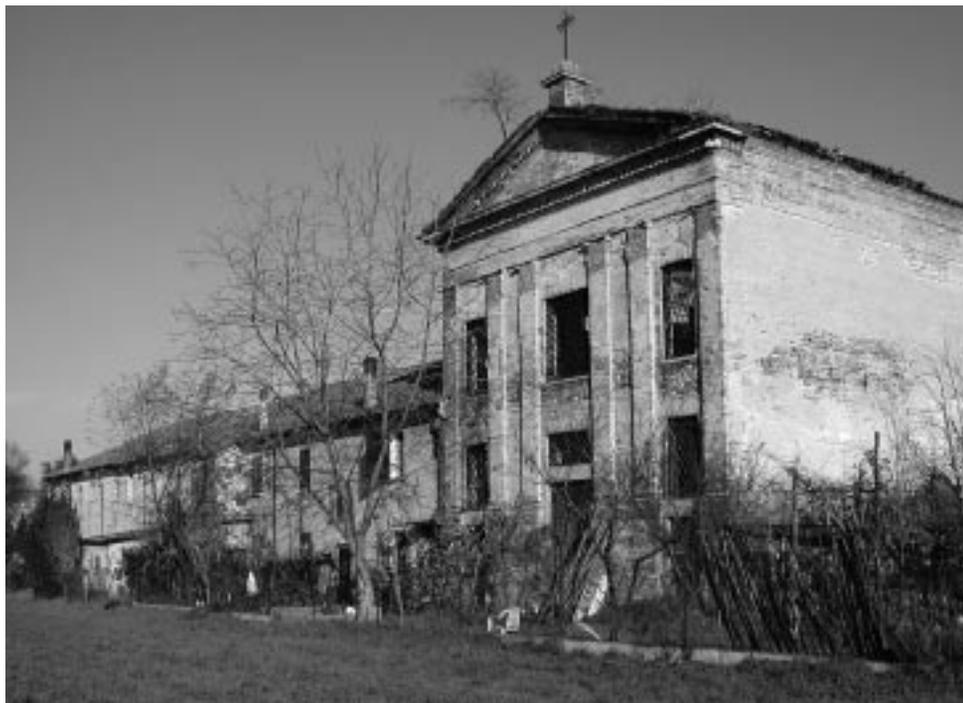
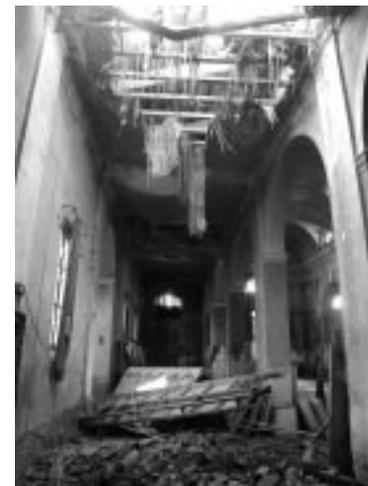
Chiesa di San Bernardino da Siena

La chiesa è stata chiusa al culto e abbandonata nel 1989, in seguito al completamento della nuova chiesa parrocchiale. La struttura presenta i segni di un continuo ed esasperato stato di degrado, con crolli che si sono susseguiti nel tempo e hanno portato alla richiesta di abbattimento dell'antico edificio di culto, già parzialmente demolito e ricostruito nell'Ottocento.

La storia degli ultimi anni della chiesa di San Bernardino è una cronaca di continui danni e deterioramenti causati sia dagli agenti atmosferici, sia dalla mancata manutenzione. Lesioni lungo le murature, vistose crepe e sfaldamenti testimoniano la globale sofferenza della struttura, che ha subito consistenti crolli della copertura, della volta centrale, dei controsoffitti laterali e della muratura perimetrale. La copertura della navata sinistra della chiesa è gravemente compromessa, così come la facciata, dove le infiltrazioni hanno accentuato il degrado di intonaco e cornici e ampliato le fessurazioni tra il frontone e la muratura della navata centrale. Gli intonaci parietali sono staccati e in parte crollati. Le vibrazioni provocate dal traffico dei mezzi pesanti a ridosso dell'edificio peggiorano continuamente la situazione e rendono più concreto il rischio di nuovi cedimenti. I parziali e problematici interventi di recupero e consolidamento effettuati nell'ulti-

mo decennio hanno potuto frenare solo in parte il degrado dell'edificio, che necessita di ingenti sforzi economici e conservativi per poter continuare a sopravvivere.

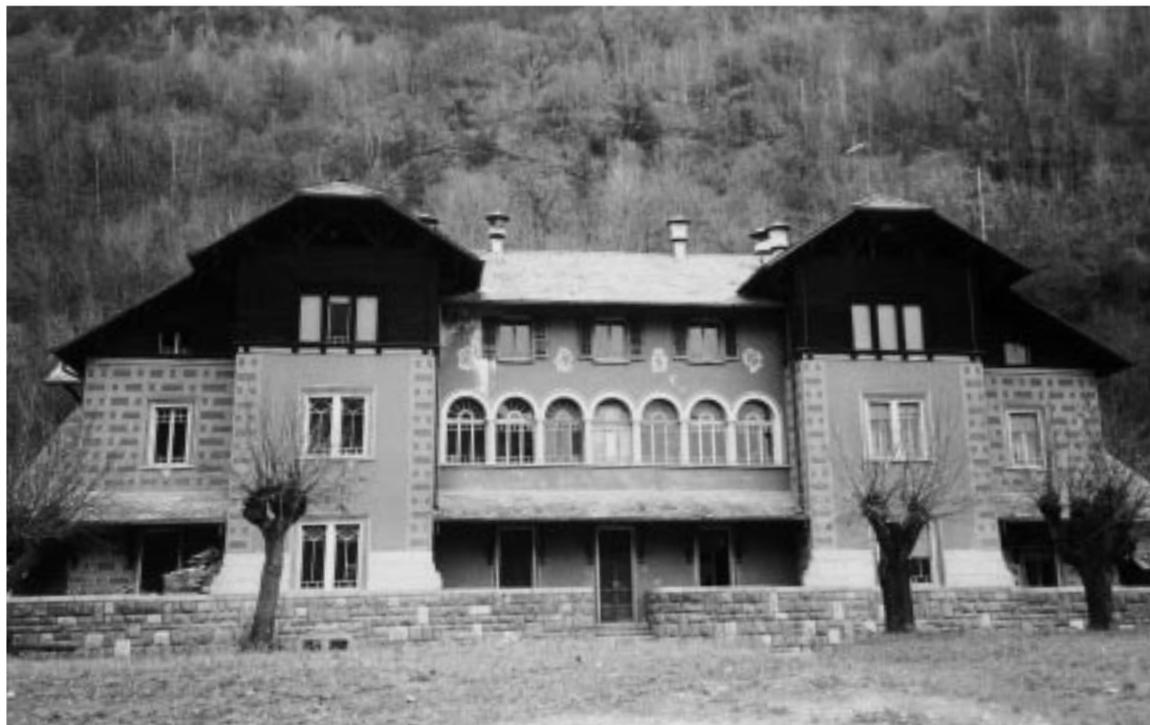
sotto, Sonico (BS), ex alloggi Edison.

Il complesso non ha subito nel tempo sostanziali modifiche, conservando inalterate le prerogative originarie, evidenti nel vivace colorismo dei prospetti, che alternano l'accostamento di materiali eterogenei, come cemento e pietra a vista, con l'intonaco dipinto a simulare paramenti di mattoni (proprietà privata).
