## Tavole a colori

DIDASCALIE

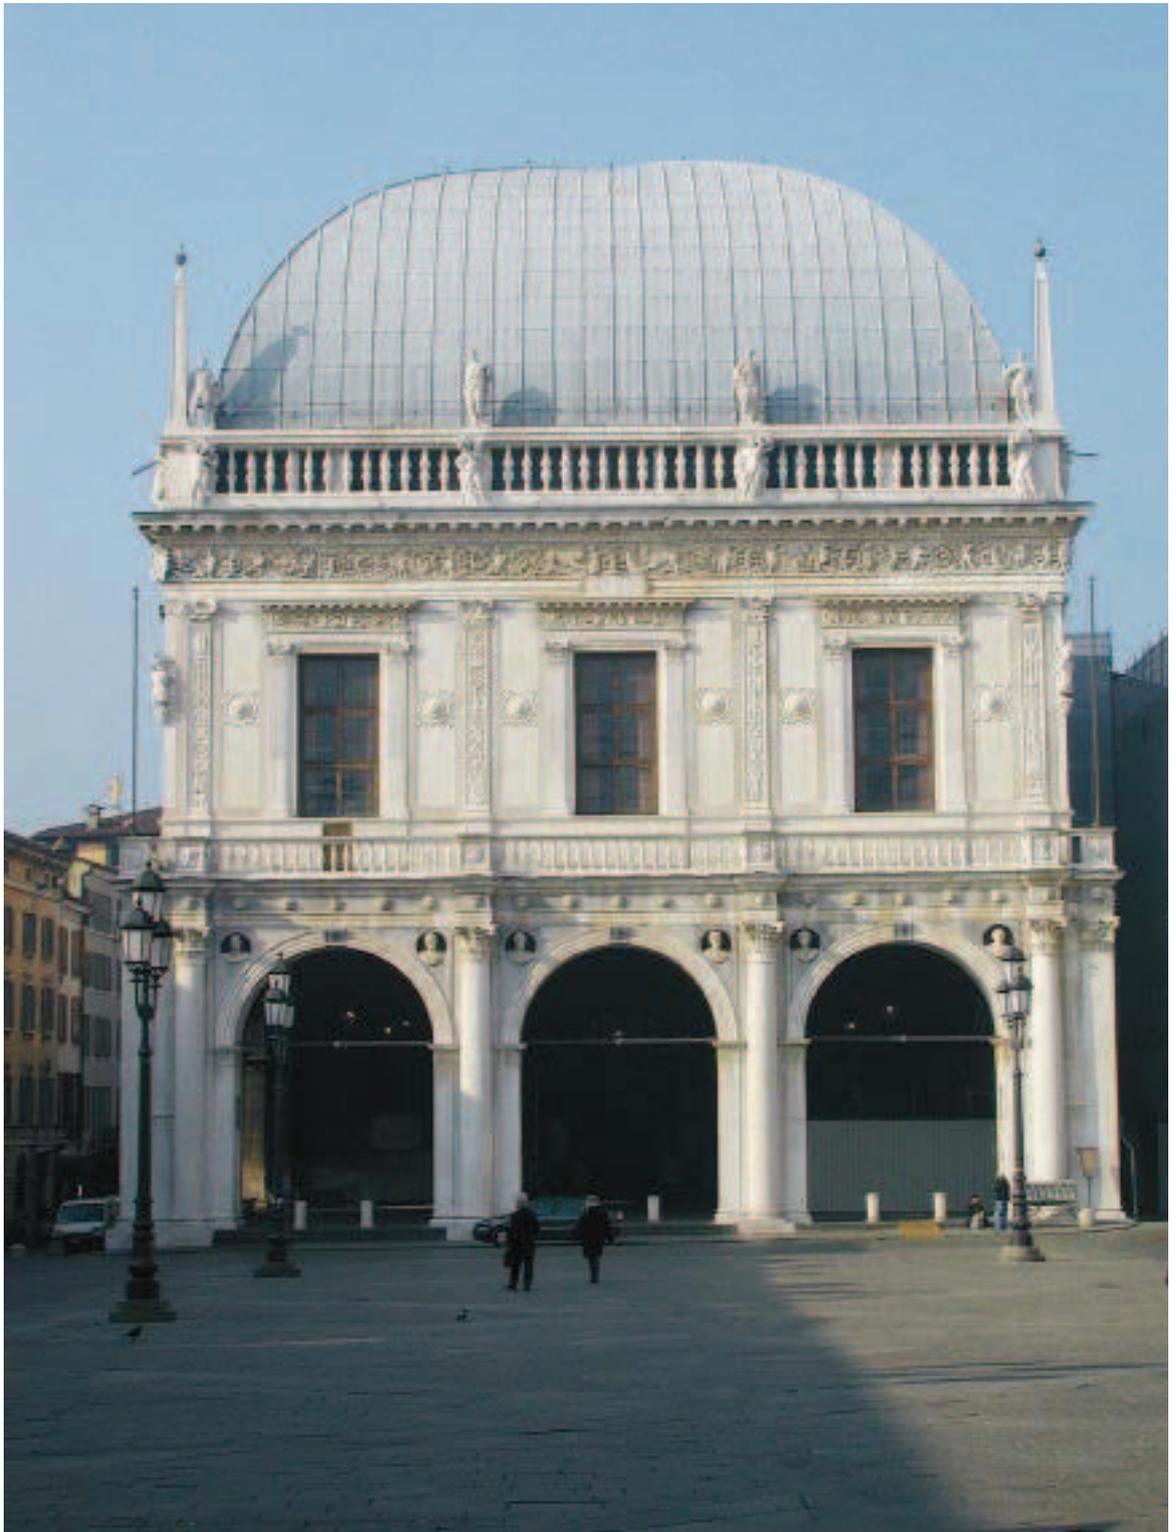
TAVOLA I

**TAVOLA I.** La facciata principale del Palazzo della Loggia di Brescia, dopo il restauro.

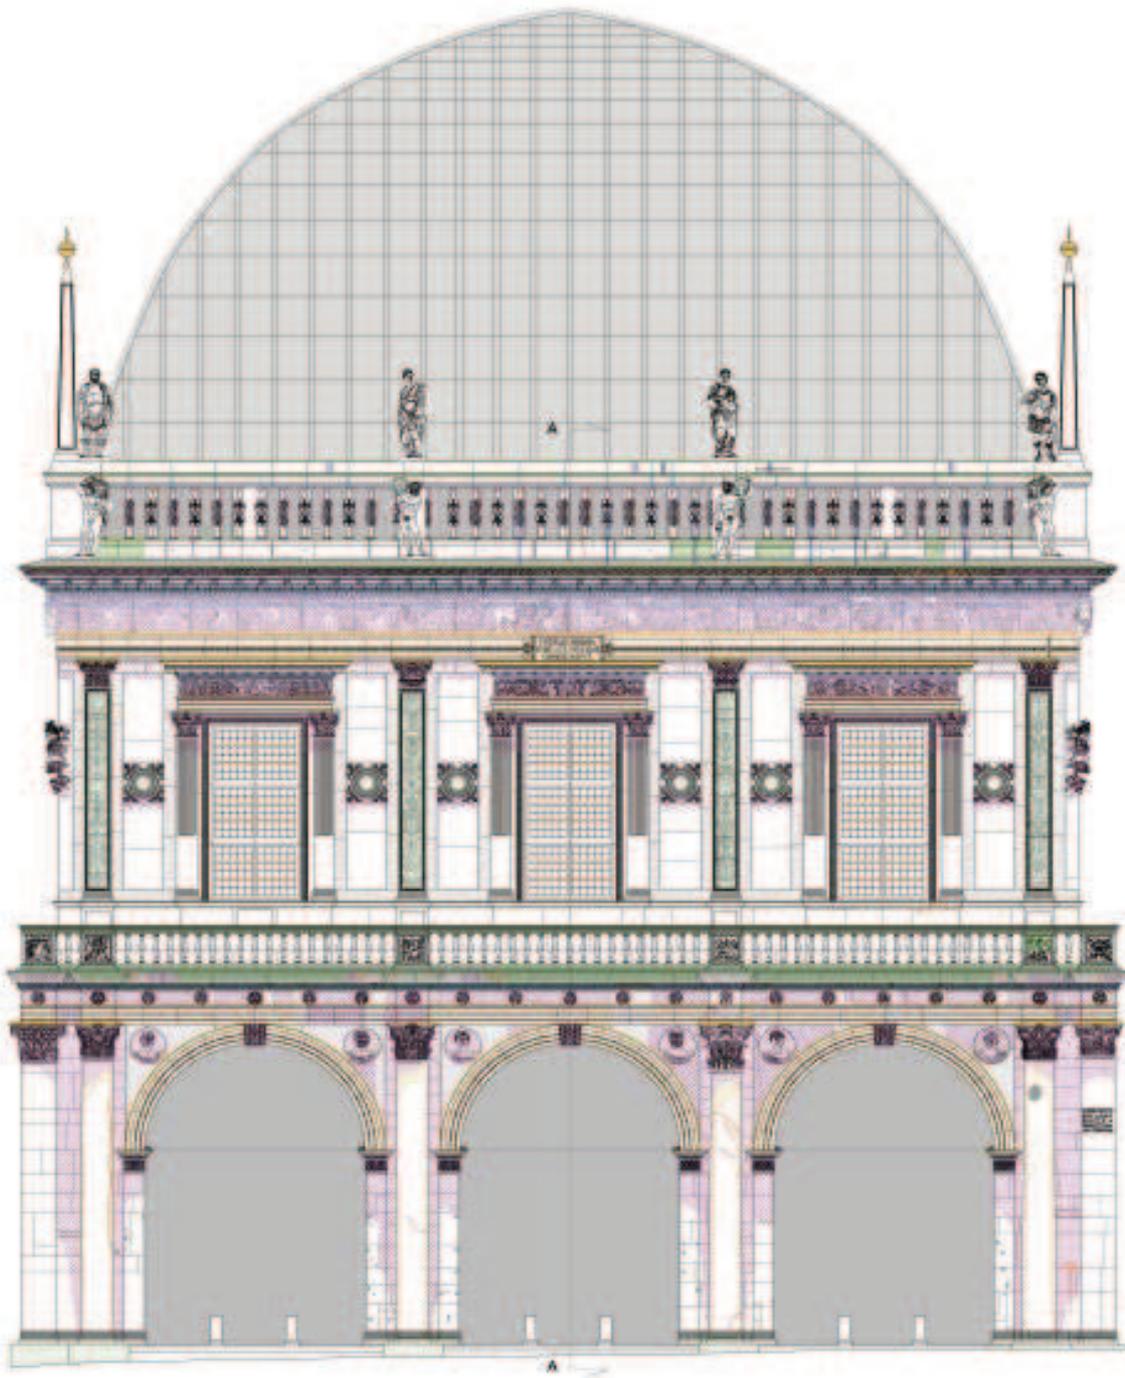
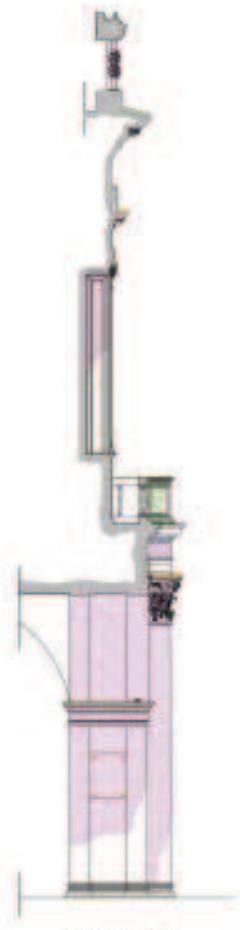
TAVOLA II

**TAVOLA II.** Brescia, Palazzo Loggia, tavola di rilievo. Il degrado materico.

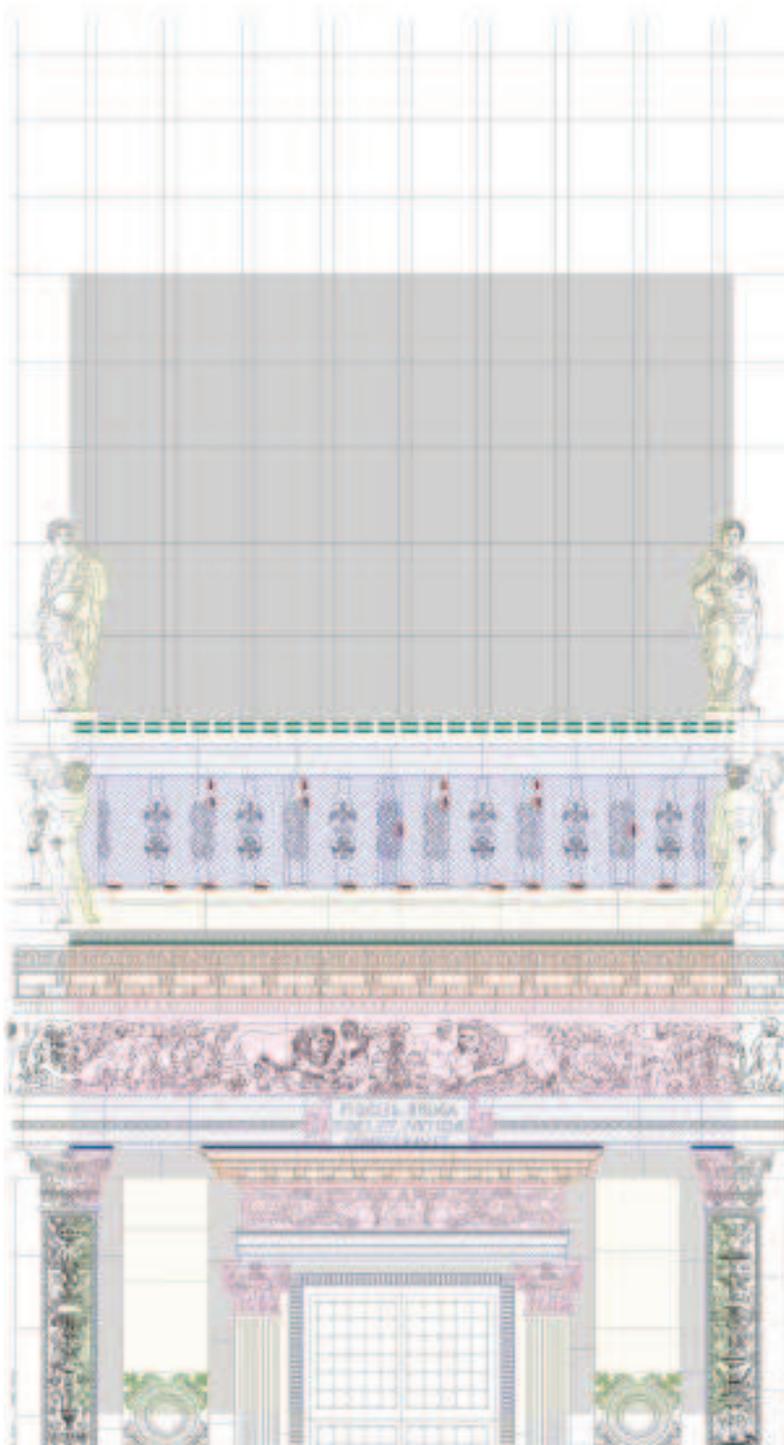
TAVOLA III

**TAVOLA III.** Brescia, Palazzo Loggia, tavola di progetto. Settore superiore.

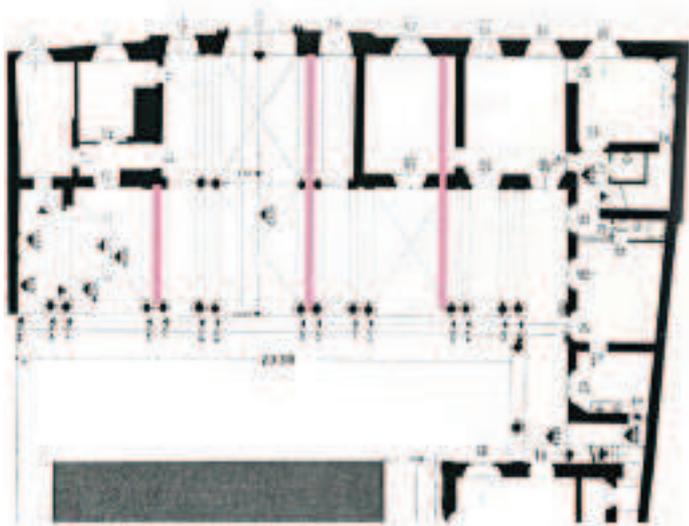
TAVOLA VI

**TAVOLA VI.** Brescia, Palazzo ex Porro Schiaffinati. Planimetria del piano terra con indicata la proiezione delle pareti scatolari.

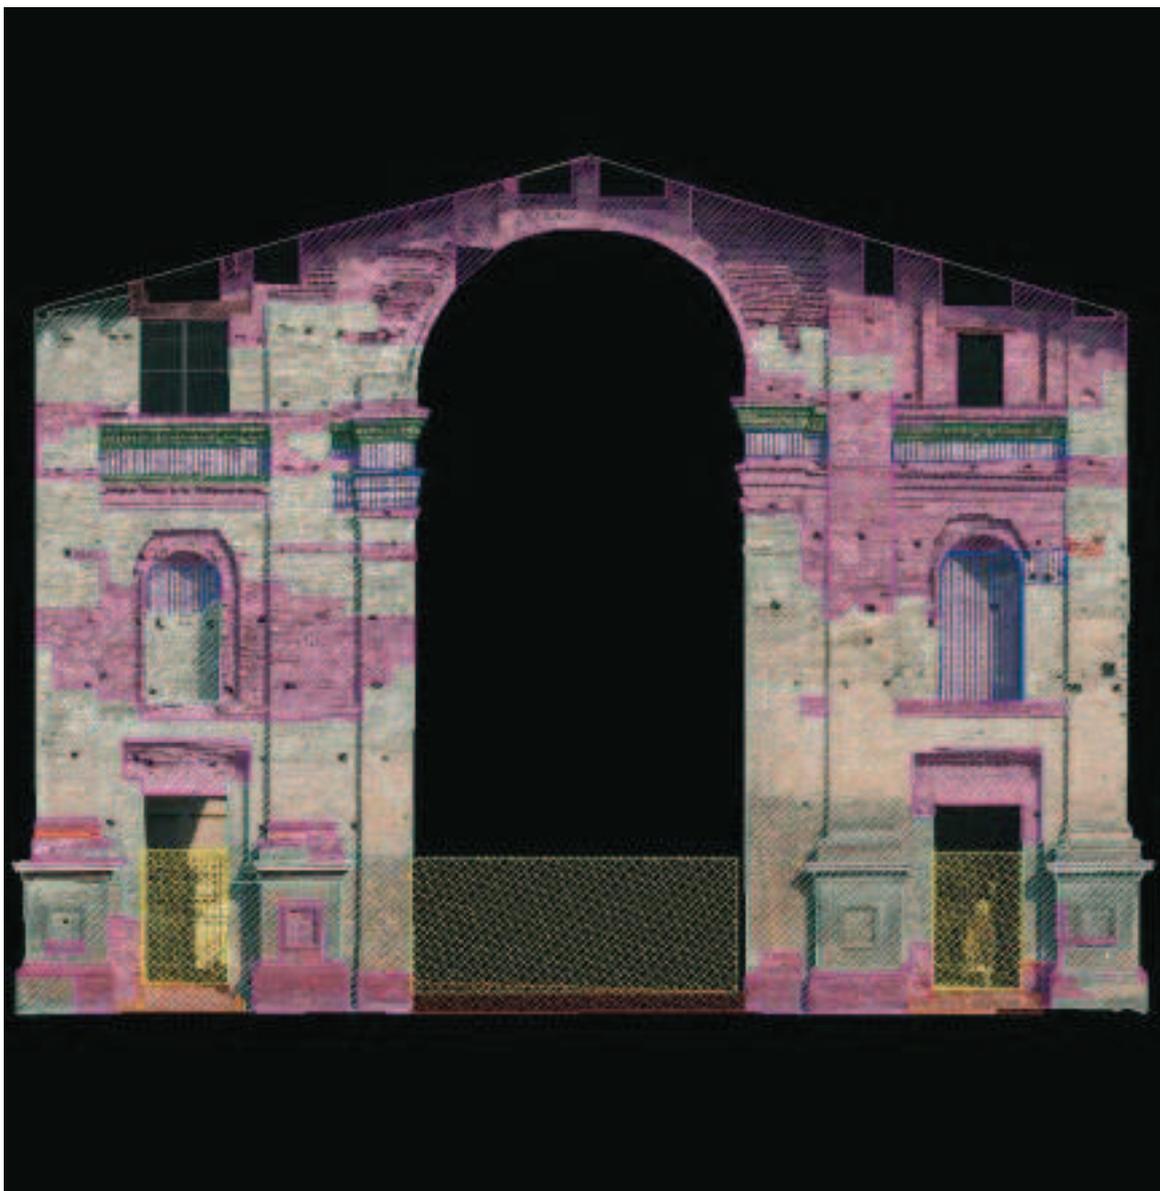
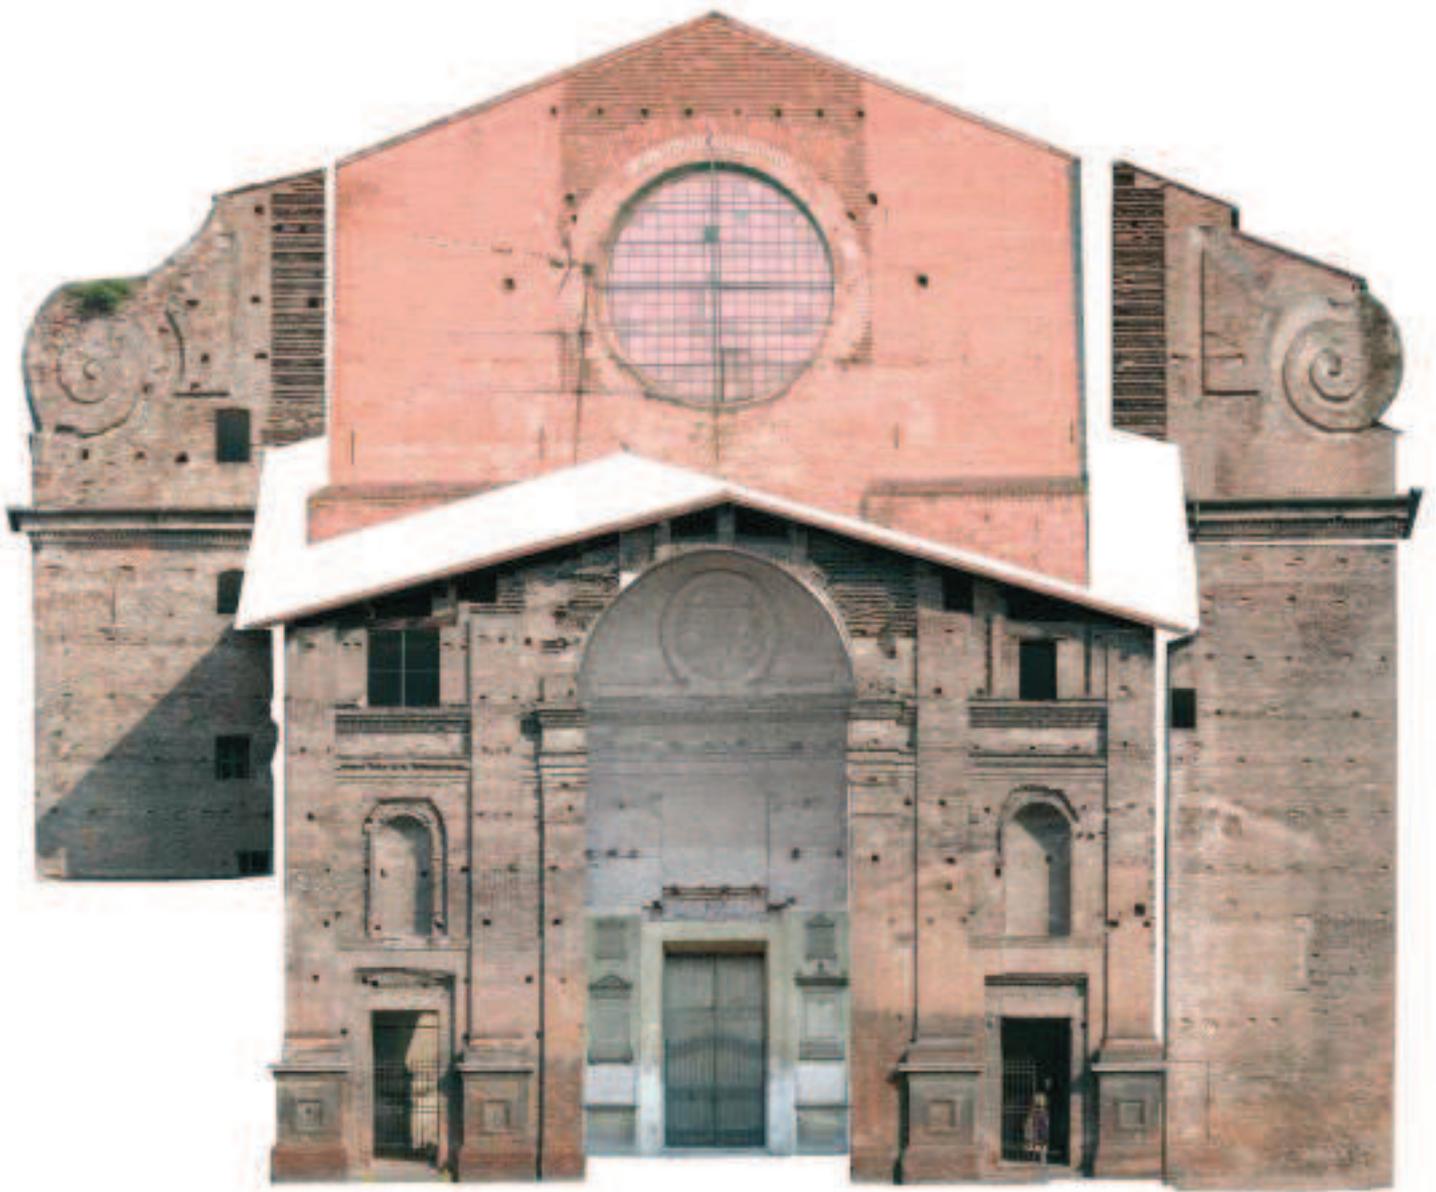
TAVOLA VII

**TAVOLA VII.** Mantova, Basilica di Sant'Andrea, prospetto nord, facciata del pronao. Mappature di intervento.

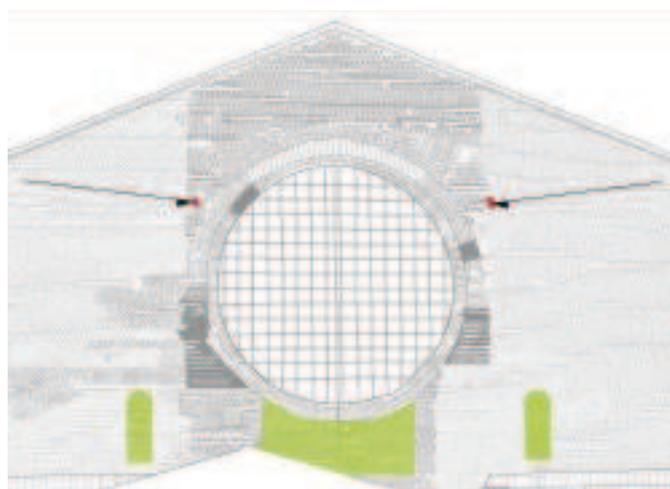
TAVOLA VIII

**TAVOLA VIII.** Mantova, Basilica di Sant'Andrea. Raddrizzamento fotografico del portico nord eseguito prima dei lavori di restauro per conto della Soprintendenza.

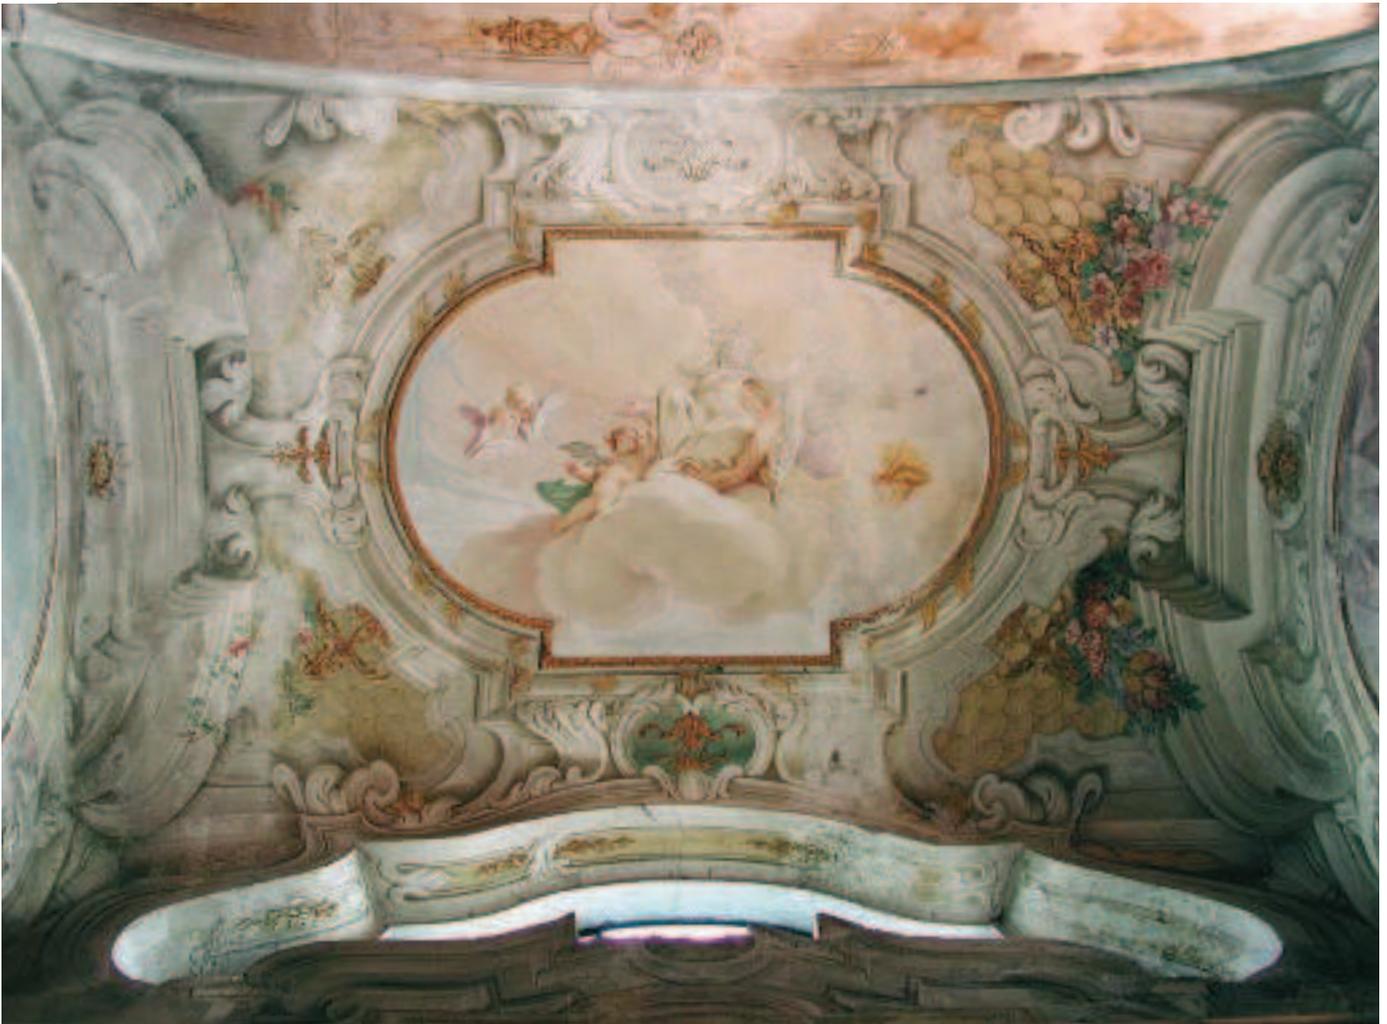
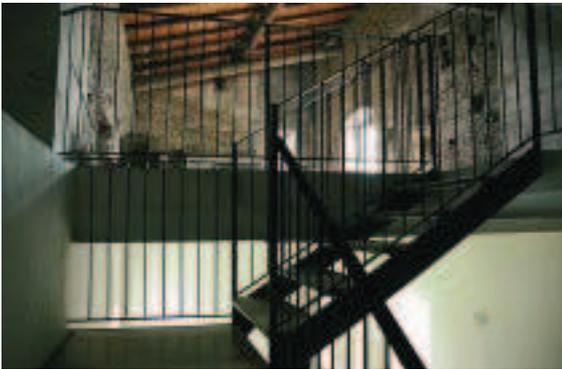
TAVOLA XII

**TAVOLA XII.** Rodengo Saiano (Bs), chiesa di San Nicola. Affreschi interni

La pregevole decorazione barocca a finte architetture, stucchi dorati e parti figurate, che riveste l'interno della chiesa abbaziale di San Nicola di Rodengo, fu realizzata tra gli anni 1725-1731 dai pittori Giacomo Lechi, Giuseppe Castellini e Giovan Battista Sassi. I dipinti hanno subito gravi per l'incuria e l'abbandono seguiti alla soppressione del monastero nel 1779. I lavori hanno questa volta riguardato i dipinti della volta e delle pareti della quinta e della prima cappella della navata laterale. I fenomeni di degrado dovuti alle abbondanti e continue infiltrazioni d'acqua piovana sono stati risolti mediante operazioni di pulitura a secco della superficie pittorica con asportazione delle efflorescenze saline e dello sporco superficiale, l'estrazione dei sali solubili, il fessaggio localizzato del colore sollevato e decoeso, nonché la riadesione delle finiture e delle dorature pericolanti e il consolidamento degli intonaci decoesi e di quelli staccati mediante applicazioni di acqua di calce e iniezioni di malte idrauliche.

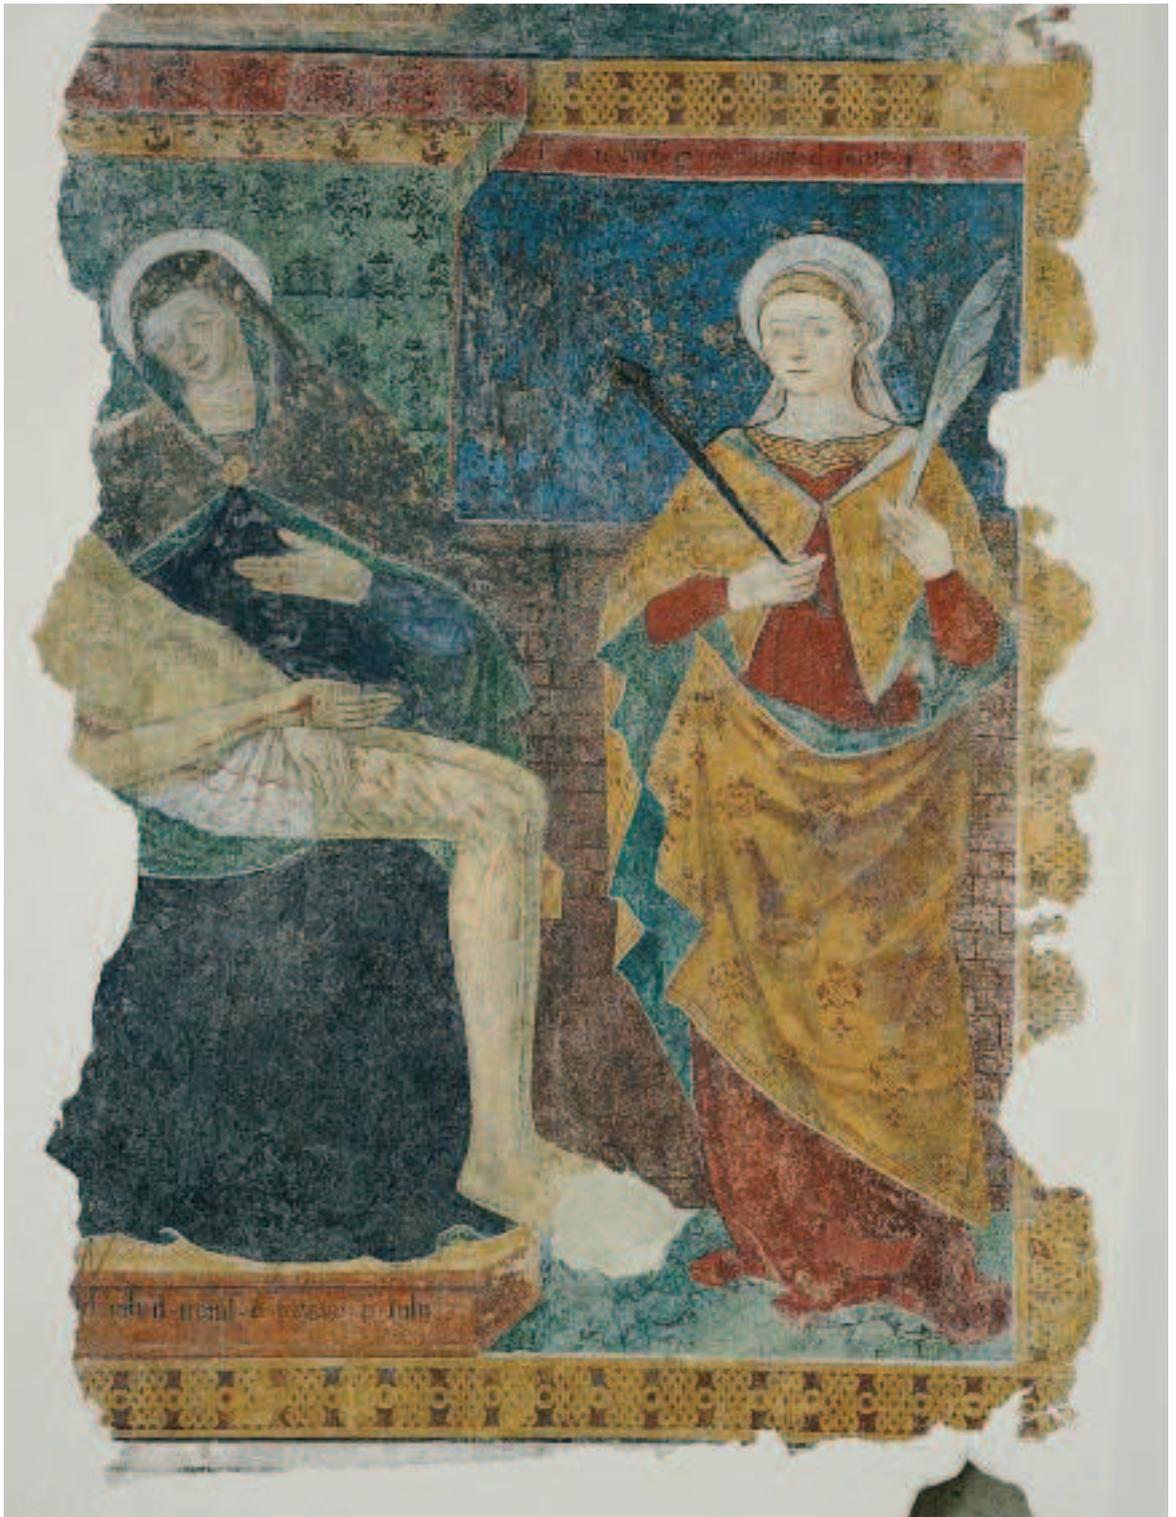
TAVOLA XV

**TAVOLE XIV-XV.** Bovegno (Bs), frazione Magno, chiesa di San Lorenzo. Ciclo di affreschi della navata e dell'arcosolio e paramento dei prospetti meridionale ed occidentale.

L'intervento realizzato completa il recupero dell'intero apparato decorativo e conclude l'ormai quarantennale impegno della Soprintendenza di Brescia per il restauro della cinquecentesca chiesa di San Lorenzo. Il restauro degli intonaci interni ed esterni, elaborato sulla scorta dell'ampia documentazione d'archivio, delle campagne di analisi effettuate negli anni 2002-2005 e delle verifiche condotte in situ sulle condizioni delle superfici dipinte e graffite, ha comportato la completa revisione degli interventi attuati negli anni Cinquanta. Le opere di consolidamento dell'intonaco con iniezioni di malte idrauliche a basso tenore di sali e la pulitura selettiva delle superfici hanno permesso di recuperare il ciclo pittorico cinquecentesco, riferibile ad artisti di ambito ferramoliense.

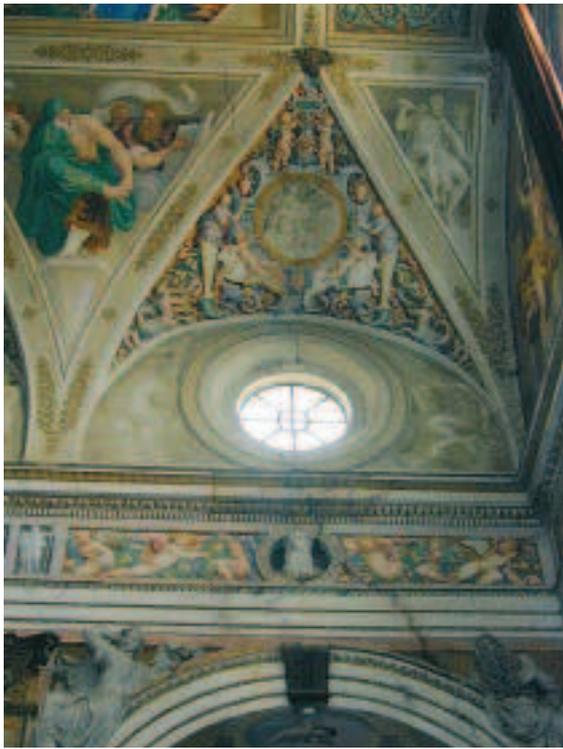
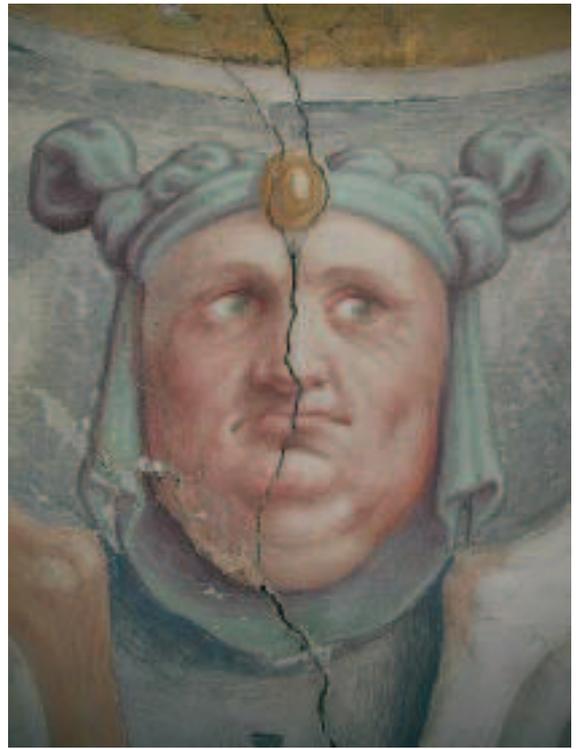
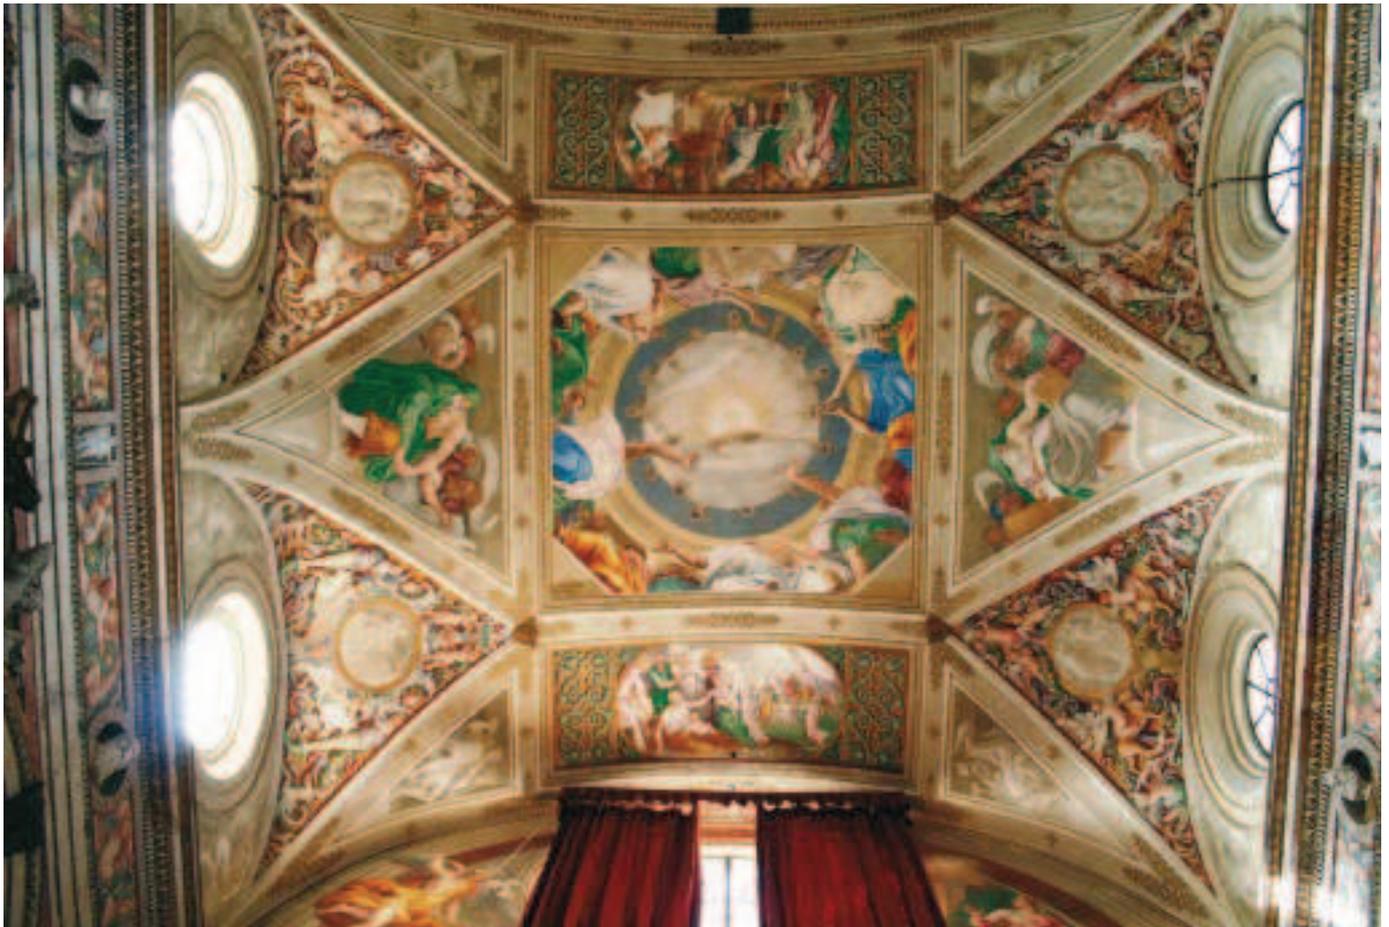
**TAVOLE XVI-XVII-XVIII.** Cremona, chiesa di San Sigismondo

La chiesa di San Sigismondo presenta uno dei più imponenti complessi decorativi cinquecenteschi dell'Italia settentrionale. La Soprintendenza tra 2005 e 2006 ha attuato il risanamento e la manutenzione della copertura della navata e delle cappelle, e un primo intervento di conservazione delle superfici decorate della prima campata e della controfacciata caratterizzate dalla presenza di estese lesioni e micro fessurazioni dovute a passati movimenti della facciata, oggi stabilizzati. L'intervento è stato indirizzato principalmente alla messa in sicurezza delle superfici dipinte e degli stucchi tramite il risarcimento delle lesioni ed il consolidamento degli intonaci in fase di distacco. La pulitura a secco ha consentito di recuperare la luminosità dei colori, con limitatissimi interventi di calibratura cromatica di abrasioni e stuccature.

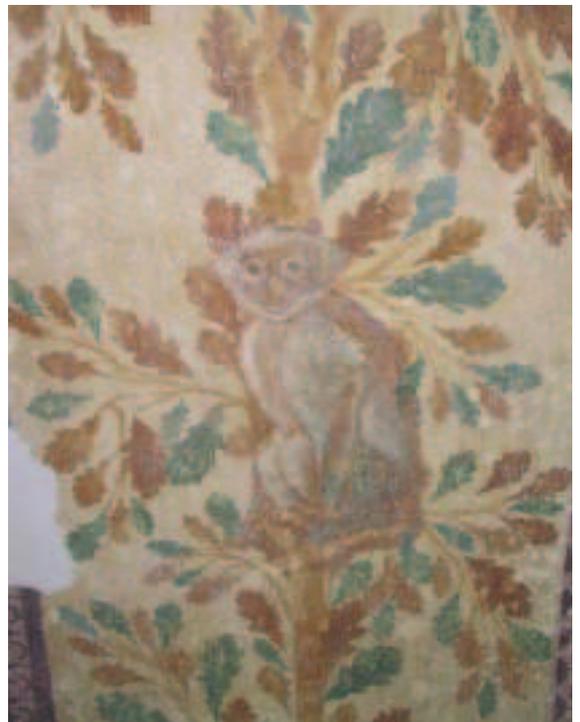
TAVOLA XXI

**TAVOLA XXI.** Cremona, Chiesa dei Santi Egidio e Omobono. Restauro dell'affresco della parete del coro. Fotopiano dell'affresco quattrocentesco in fase di restauro.

Come già anticipato nello scorso Bollettino, nel corso dei lavori di restauro degli affreschi settecenteschi della chiesa sono emersi, in corrispondenza della parete di fondo del coro, dietro la tela dell'altare, porzioni di un esteso affresco (circa mt. 5.40 x 3.40) parzialmente coperto dalle decorazioni del XVIII secolo, raffigurante la Madonna in trono con il Bambino circondata da santi e oranti. Il dipinto è da mettere in relazione con ulteriori porzioni di decorazioni murali coeve, visibili nella sacrestia, a lato del coro, e nella zona della tribuna: tale apparato decorativo unitamente a porzioni di murature e strutture voltate parzialmente inglobate negli annessi locali di abitazione, forniscono elementi di lettura ed interpretazione della fase quattrocentesca dell'edificio e dei successivi interventi di trasformazione. L'intervento è consistito nel preconsolidamento, discialbo controllato con protezione e messa in sicurezza delle porzioni di affresco quattrocentesco, caratterizzato da tecniche pittoriche e decorative di estrema sensibilità e delicatezza. Le indagini preliminari sono state finalizzate alla individuazione dei più opportuni criteri di conservazione delle fasi pittoriche ed alla relativa documentazione.

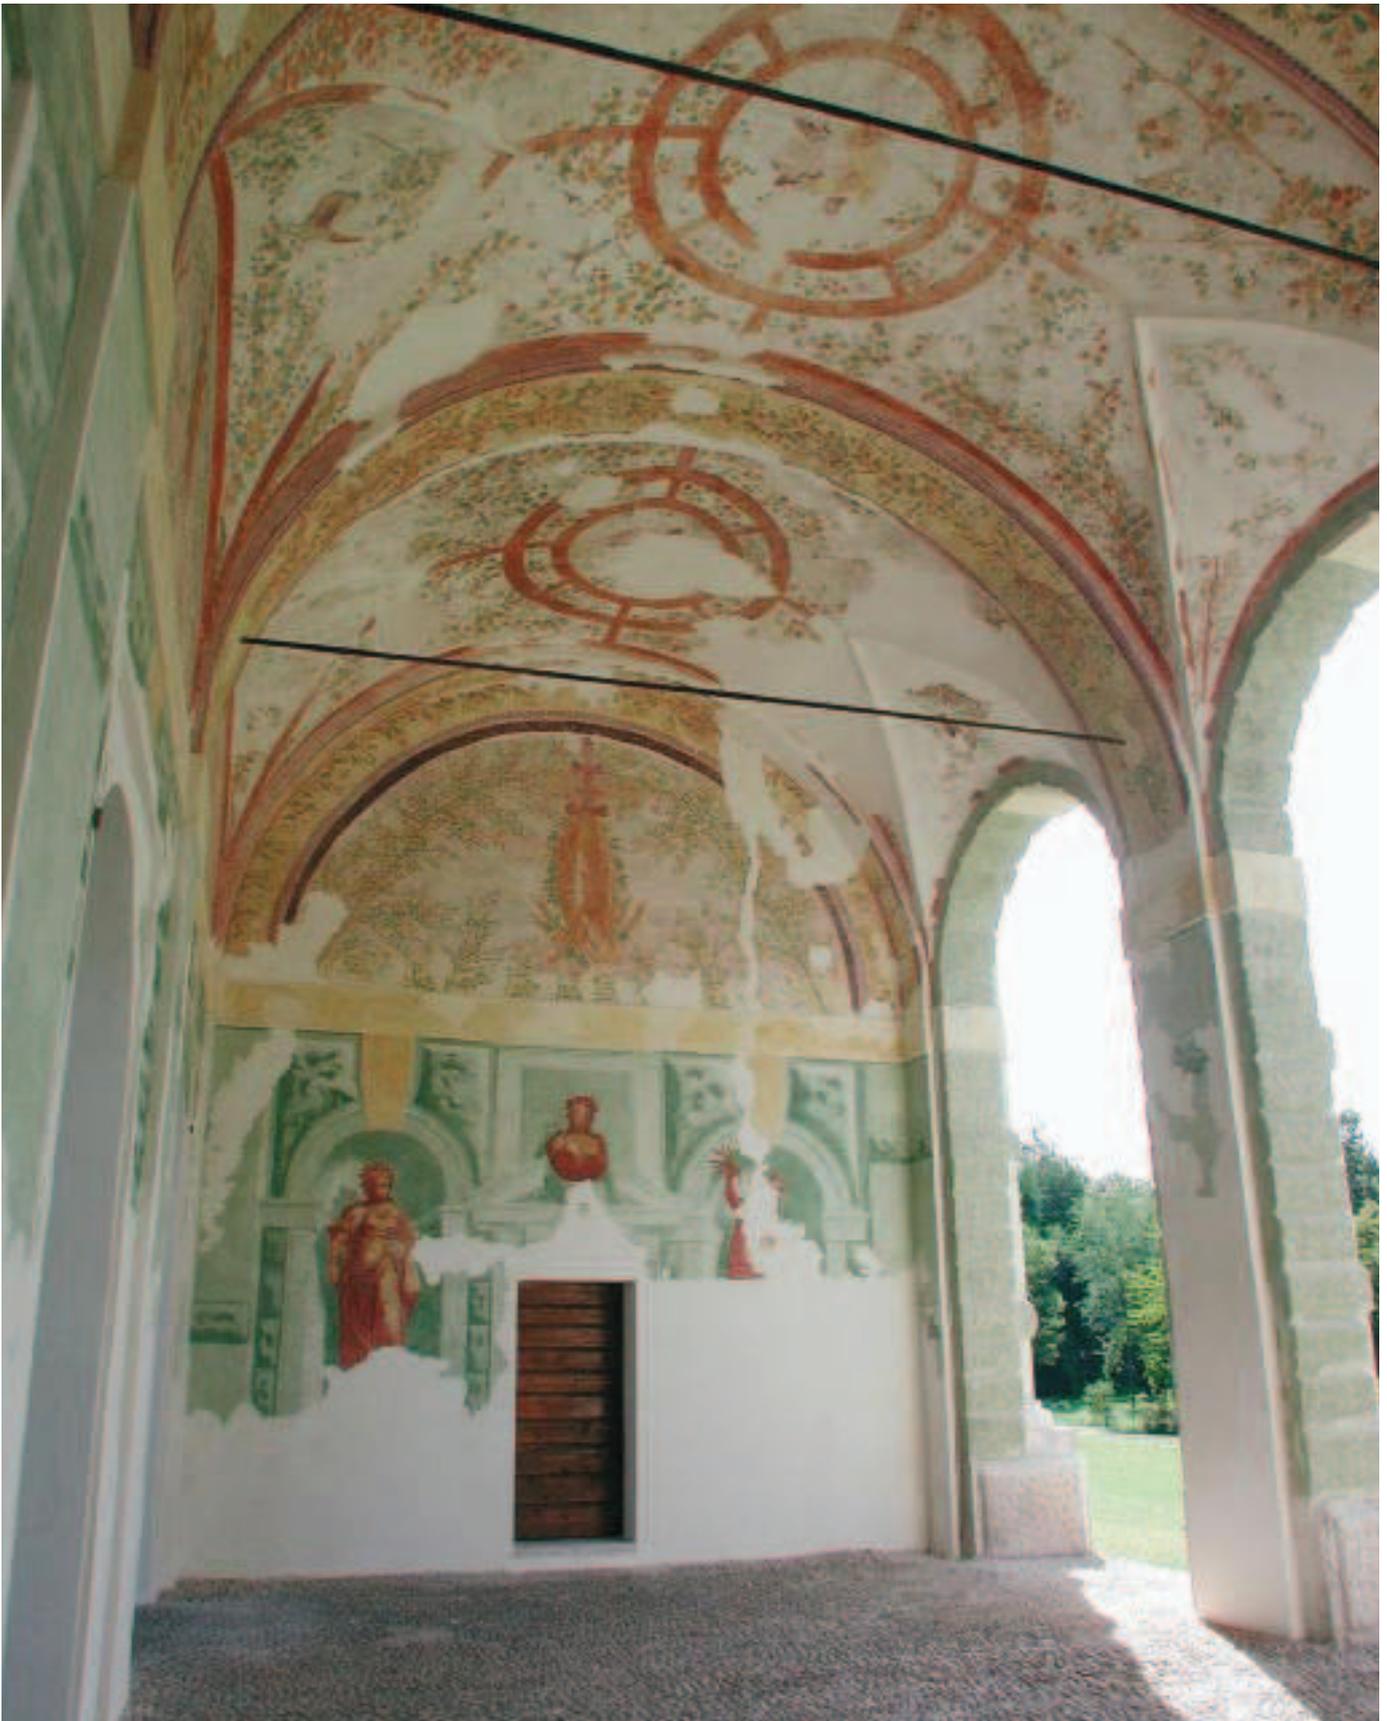
TAVOLA XXII

**TAVOLE XXII-XXIII.** Marmirolo (Mn), Palazzina gonzaghesca di Bosco Fontana. Loggiato, campata settentrionale e meridionale.

Il doppio portico passante al centro del prospetto della palazzina di Bosco Fontana è arricchito da un fastoso apparato decorativo concepito dall'architetto e pittore Antonio Maria Viani subentrato, nel 1595, a Giuseppe Dattaro come prefetto della fabbrica. Tutti gli ambienti interni e il portico sono affrescati secondo un impianto ornamentale che mette in rapporto l'architettura degli interni con la natura circostante, impostato nel registro inferiore su suggestive architetture dipinte, e ariosi sfondati in quello superiore. L'attuale intervento, preceduto da un'estesa campagna di indagini stratigrafiche e analisi di laboratorio, ha permesso il completo recupero delle pitture murali esistenti sulle volte e sulle pareti del loggiato, interessate da fenomeni di decoesione dell'intonaco, con estesi e continui distacchi che necessitavano di operazioni di consolidamento, di rimozione meccanica delle scialbature sovrappresse alle originarie superfici dipinte e di pulitura e fessaggio di queste ultime.

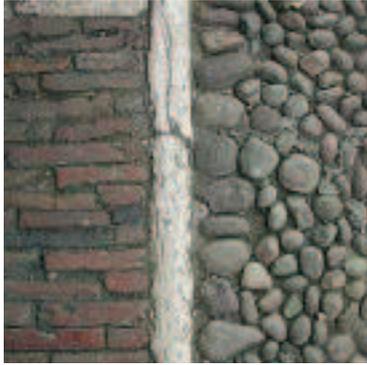
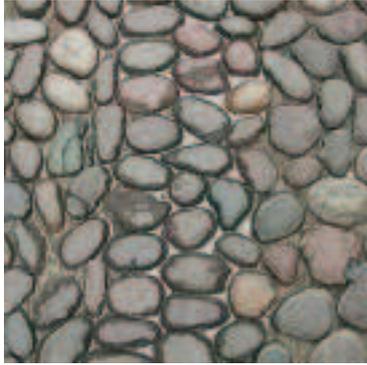
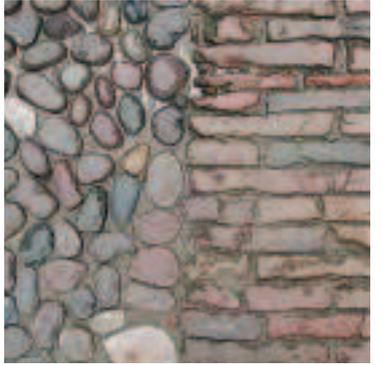
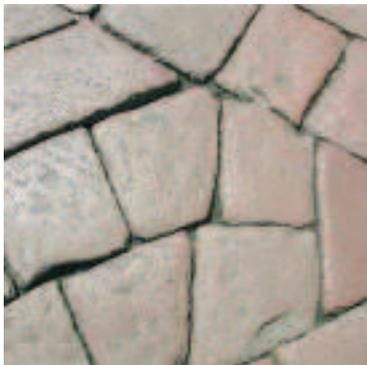
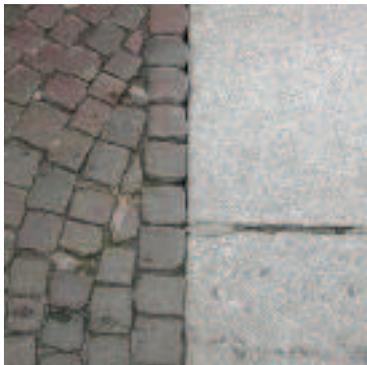
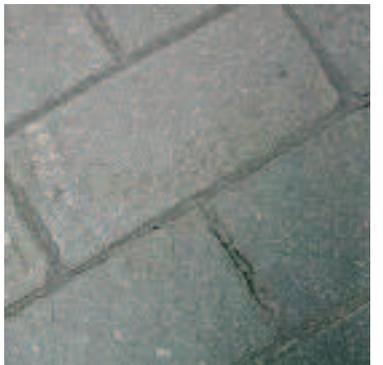
TAVOLA XXIV

**TAVOLA XXIV.** La varietà e complessità di posa e materiali nella pavimentazione degli spazi pubblici, tipica della tradizione costruttiva storica mantovana.
