# MAINA DI SOPRA

# LA VALLE DELLE CARTIERE A TOSCOLANO MADERNO

STUDI E PROGETTI DI CONSERVAZIONE E VALORIZZAZIONE  
 TRA AMBIENTE ARCHITETTURA E STORIA DEL LAVORO

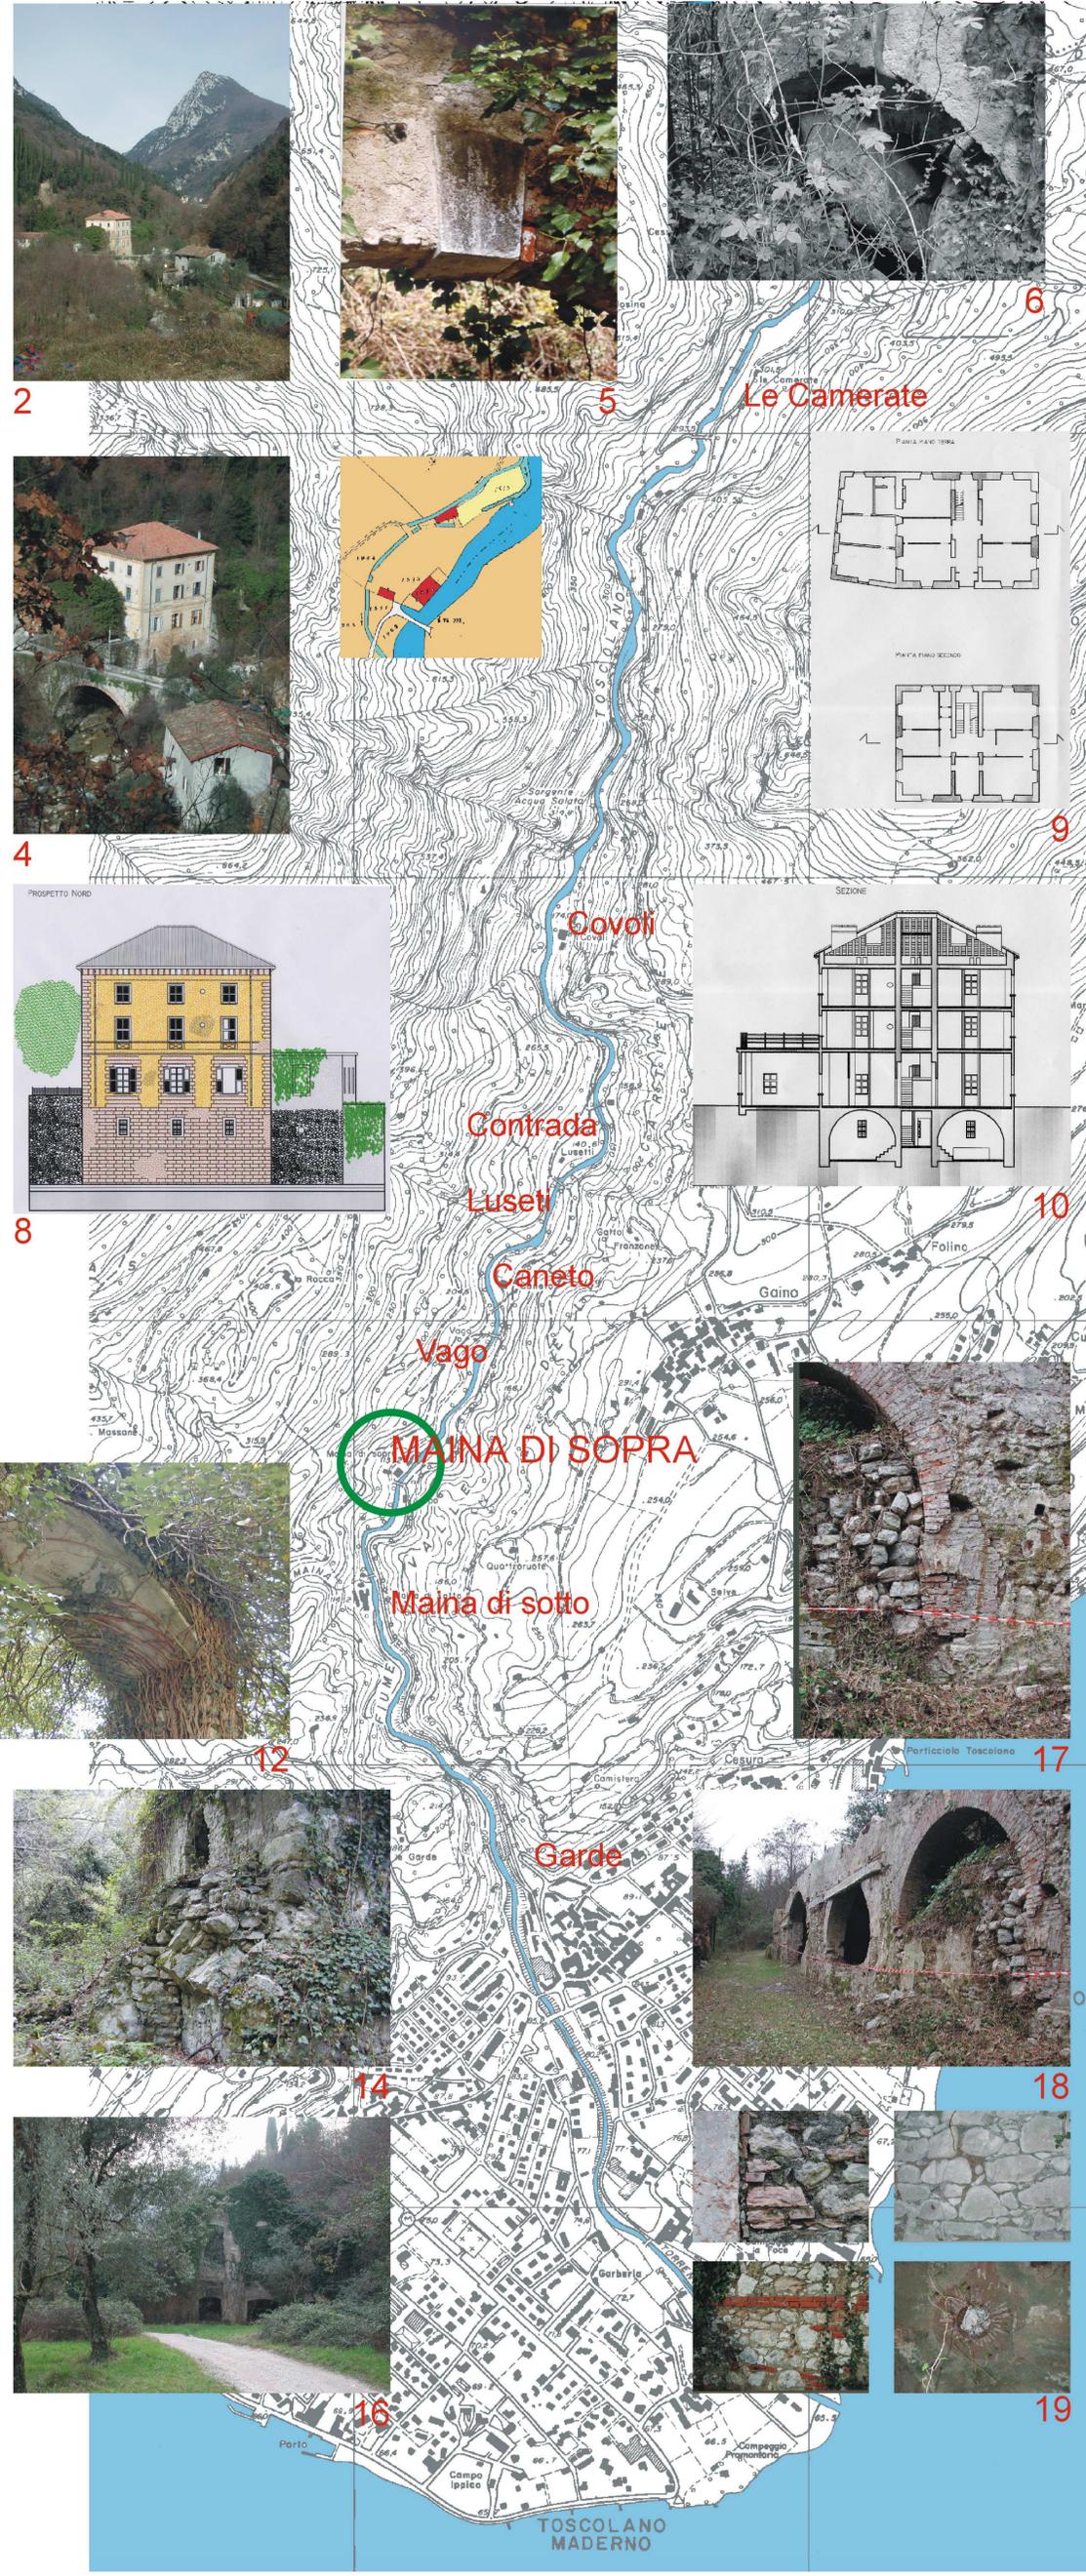
- 19) Repertorio esemplificativo della varietà di tipologie murarie rintracciabili negli edifici e ruderi della valle.

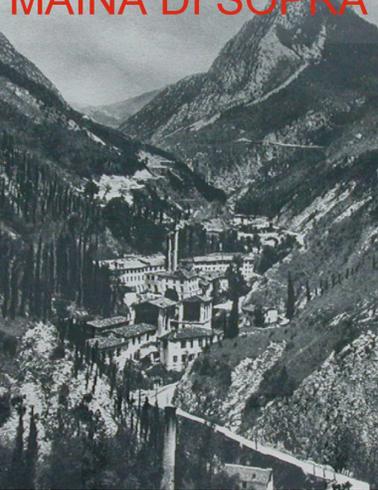
- Maina di sopra:**
- 1) Maina di sopra in una immagine di inizio secolo: impressionante la densità e quantità di opifici.
  - 2) Il mesedimo sito oggi: dell'edificato storico è rimasto leggibile solo il palazzo Maffizzoli.

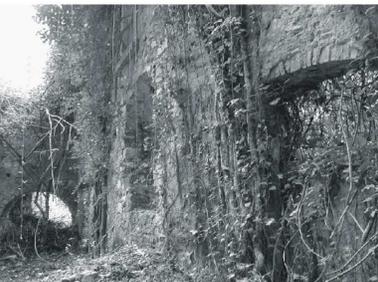
- 6) Della cartiera rimangono solo ruderi che non raramente assumono aspetti monumentali.
- 7-10) Grafici di rilievo del palazzo Maffizzoli
- Ruderi:**

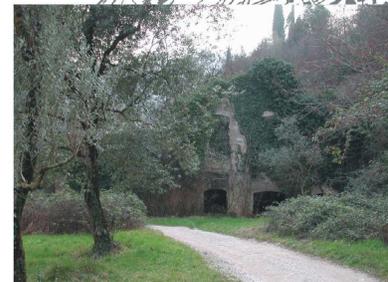
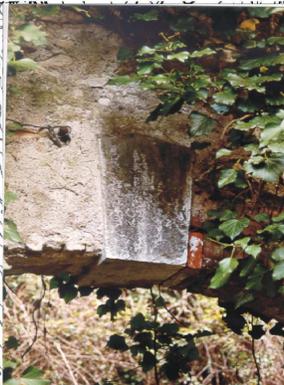
- 11-12) Ruderi in località Maina di sopra: evidente il rapporto con la vegetazione.
  - 13-15) Ruderi a Maina: delle antiche cartiere sono rimasti spesso solo i volti del piano seminterrato.

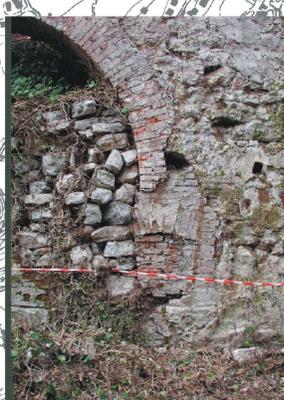
- 16) Ruderi a Vago.
  - 17) A Contrada, ruderi con evidenti segni delle stratificazioni architettoniche.
  - 18) A Contrada, ruderi degli antichi volti degli opifici, affacciati su una via interna al sito.
