# Marmiolo, Palazzina gonzaghesca a Bosco Fontana

## Il restauro dei parapetti

## Il restauro degli affreschi del portico

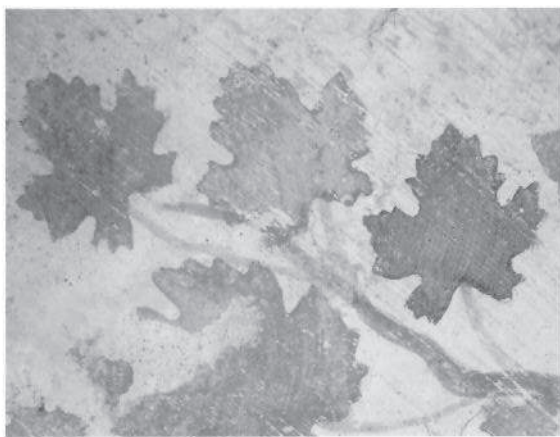
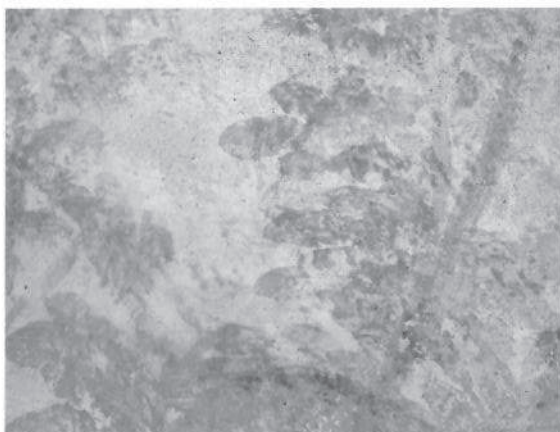
Loggiato parete ovest, campata settentrionale. Particolari del motivo floreale realizzato a "mascherina" e delle fronde dipinte realizzate con efficaci "macchie" di colore a corpo.
